Fahrzeugzustandsbericht - Verkauf

VOLKSWAGEN Tiguan 1.4 eHybrid OPF DSG ACTIVE

Fahrgestellnummer (FIN)	**WVGZZZ5N0PW404568**
Kilometerstand (km)	**79.963**
Erstzulassungsdatum	**06.12.2022**
Kraftstoffart	**Hybrid Benzin**
Getriebe	**Automatik**
Leistung PS	**150 PS**
Leistung kW	**110 kW**
Polsterart	**Stoff**
Fahrzeugfarbe	**Nightshade Blue Metallic**
Interieurfarbe	**Stoff Titanschwarz-Grau-Blau**

Inspektion - ID	**11210522**	Besichtigt am	**14.09.2026 13:35:14**

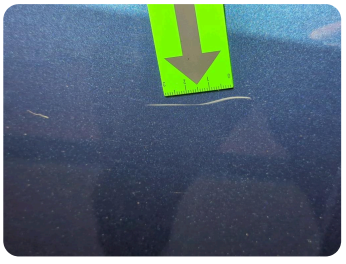
7 | Stoßfänger hinten

Schadensart	Delle(n) und Kratzer
Schweregrad	>1 cm - 2 cm
Reparaturmethode	Instandsetzen + lackieren
Ursache	Bei Inspektion festgestellt
