Zustandsbericht

Protokollnummer:	48337346
Auftrags-Nr / Referenz:	21578305
Besichtigungsdatum:	27.10.2026

Hersteller / Modell	BYD ATTO 3 Design		
Kennzeichen	FÜ-R 3359E	**Fahrgestellnummer**	LGXCE4CB7N2148731
Erstzulassung	28.11.2023	**Laufleistung (abgelesen)**	29.855 km
HSN/TSN	2160 / AAB 00002	**Kraftstoffart**	Elektro
Fahrzeugart	Mehrzweckfahrzeug	**Antriebsart**	Frontantrieb
Schadstoffklasse	2017/1151	**Getriebe / Anzahl Gänge**	Direktantrieb
Farbe	Climbing grey	**Besichtigungszustand**	ausreichend
Leistung	65 kW	**Nächste HU**	11/2026
Wartungsheft / Nachweis	digitaler Nachweis / vollständig	**Restlauf bis Service**	13 Monat(e)
Letzte Wartung		**Polsterart**	Leder
Vorschaden	Keine Feststellbar	**Polsterfarbe**	Schwarz-Hellgrau
Nachlackierung	Keine Feststellbar	**zul. Gesamtgewicht**	2.160 kg
Dokumente	ZB I vorhanden	**Anzahl Halter**	unbekannt
Schlüssel soll/ist	3/3	**Anzahl Sitze / Türen**	5 / 5
Vertragsnummer	18111644	**Re-Import**

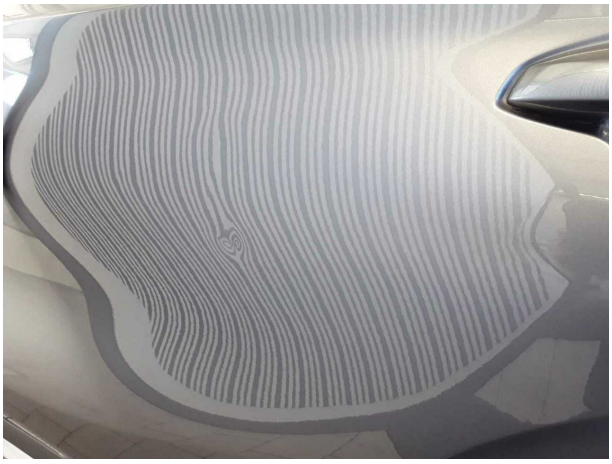
Nr.	Bauteilgruppe	Beschreibung
1	Tür hinten links	Tür - Delle / Lackschaden - instandsetzen und lackieren

Beschädigung #1: Tür hinten links: Tür - Delle / Lackschaden - instandsetzen und lackieren
