Vehicle info

Make	BMW	Gearbox	Automatic
Model	X1 xDrive30e 14,2kWh Aut. (U11)	Fuel type	Hybrid Petrol
Mileage	190,872	kW	240
VIN	WBA31EF0705Y45362	cc	1,499
First registration date	1/18/2024	Customer	BMW Austria Leasing GmbH Minderwertgutachten

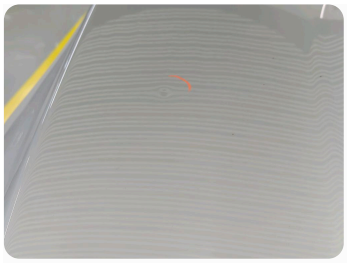
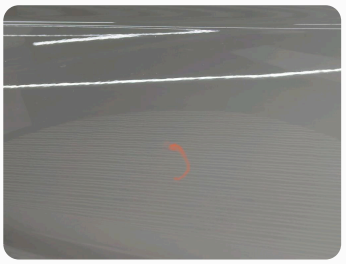
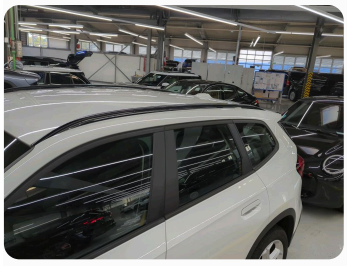
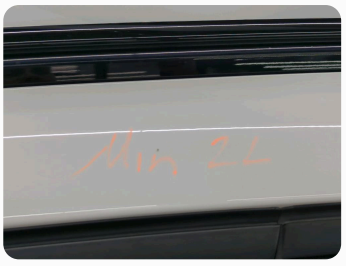
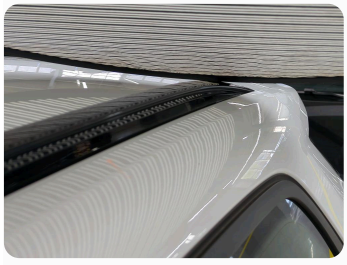
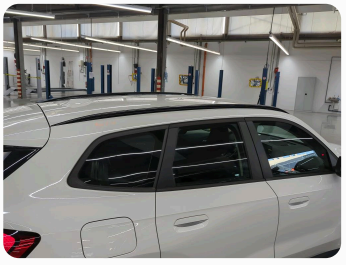
3 | Door RR

Damage type	**Deformed / Strained**
Repair mode	**Repair and paint (complete)**
Cause	**Use/wear**

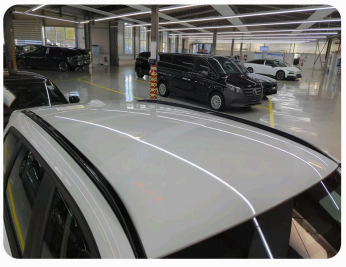
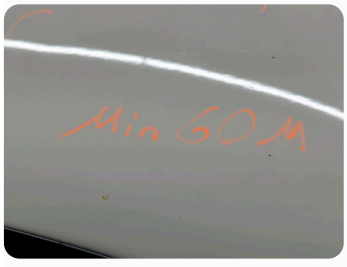
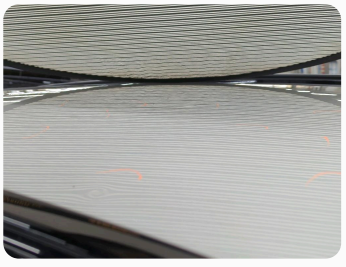
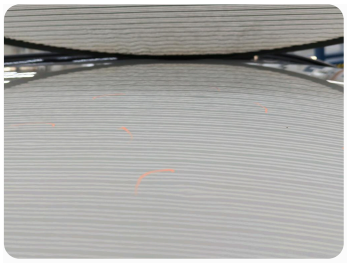
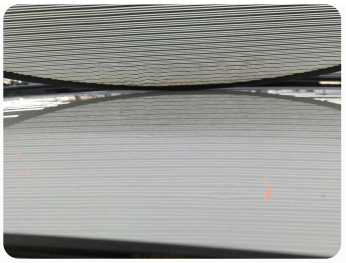
9 | Other exterior parts

Damage type	**Hail damage**
Repair mode	**Paintless dent repair (hail)**
Cause	**Use/wear**

Comments: Dellen Protokoll erforderlich, Folgekosten möglich

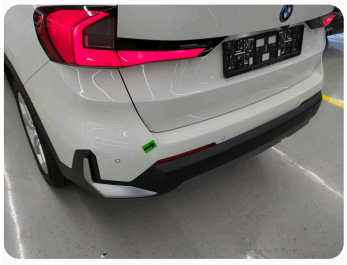
5 | Rear panel internal lining

Damage type	Scratch(es)
Repair mode	No repair
Cause	Use/wear
