DEKRA-Nr: 0314 / 018886 / 2026 / B085703000289 vom 20.10.2026

Zustandsbericht / Minderwertgutachten

Erstzulassung	08.09.2025	Fahrzeugart	Personenkraftwagen
Hersteller	Peugeot	Typ / Verkaufsbez.	408 (P6)(10.2022->) / 408 1.2 Hybrid 145 GT (EURO 6e)
Aufbauart	Limousine	Türen	5
Sitzplätze	5	Fahrzeug-Ident.-Nr.	VR3FPHPY8SY576437
HSN / TSN	2525 / ADH	DAT €uropa-Code®	016701520720001
DAT Marktindex	DE001 6673	Km-Stand abgelesen	21601
Nächste HU §29 StVZO	09 / 2028	Energiequelle / Kraftstoff	Hybr.Benzin/E
Zylinderanzahl	3 / Hybridantrieb	Leistung (kW)	100
Hubraum (ccm)	1199	Schadstoffklasse:	EURO6;WLTP;EB;PI/CI;M, N1, N2
Antriebsart	Frontantrieb	Getriebe / Gänge	DSG / 6
Felgen	Leichtmetall	Farbe (Hersteller)	Okenit-Weiß / Metallic / 2-Schicht / B0NSU/B0MM0/ESU
Polster / Farbe	HALB KUNSTLEDER/ALCANTAR A / Anthrazit

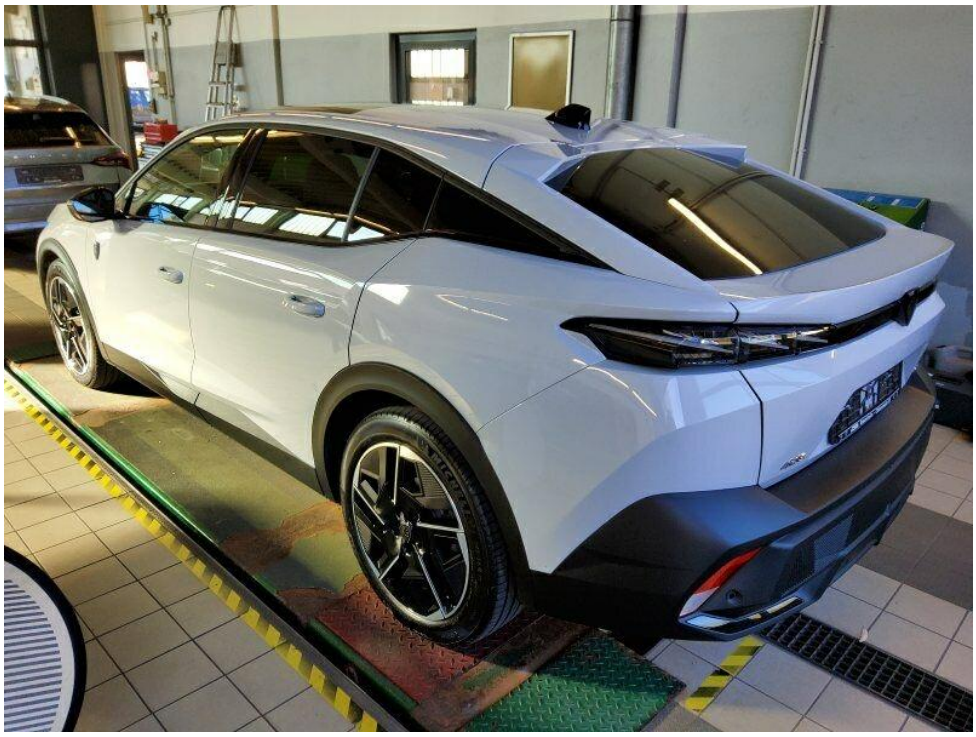
Bild 3 : Diagonal hinten rechts

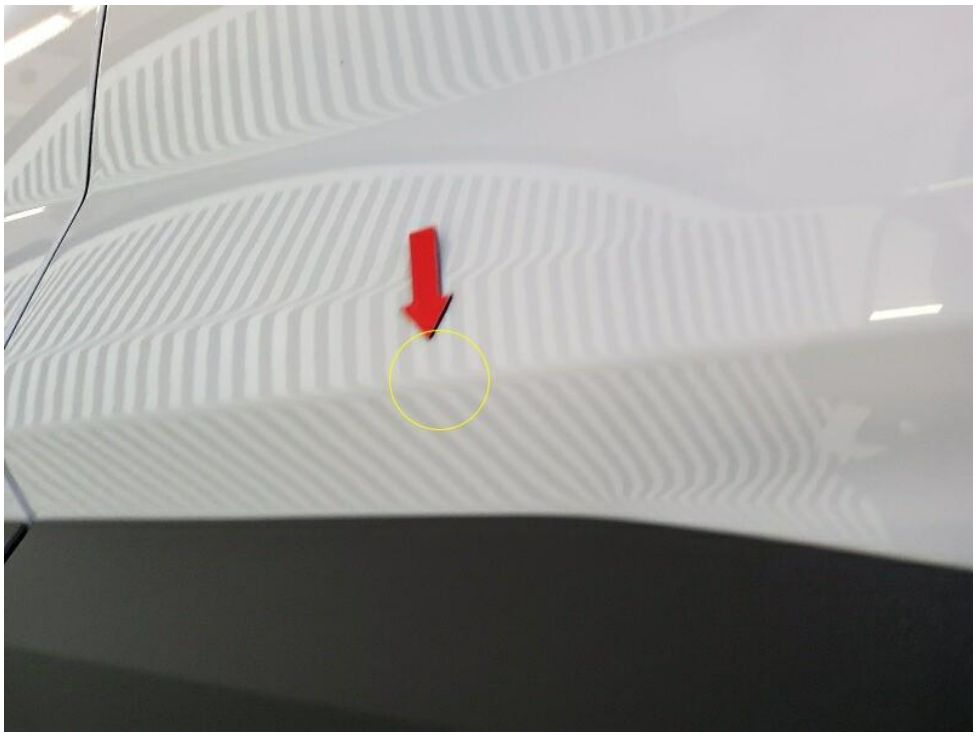
Bild 13 : Tür hinten links kleine "weiche" Delle

Tür hinten links kleine "weiche" Delle (Bild 13, 14)
Fahrzeugfront mit laufleistungsbedingter Steinschlagbelastung
Frontscheibe kleine Abplatzungen
Fahrzeuginnenraum mit nutzungsbedingter Gebrauchsspuren
