Captur II Evolution 1.6 E-TECH Hybrid 145CV BVA6 E6d

GK545MR | **VIN VF1RJB00X69877372** | **186,750 km** | **MEC Nov-22** | **Petrol + Elect** | **Automatic**

Renault Captur-2020: GK545MR

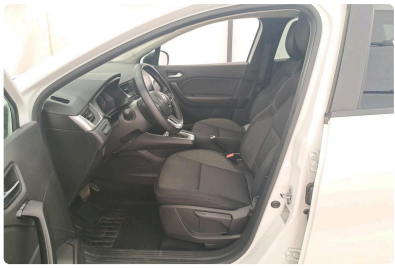
Placage planche de bord, Griffe(s), Smart repair +
