Zustandsbericht

Protokollnummer: 48455299
Auftrags-Nr / Referenz: 41405329
Besichtigungsdatum: 02.11.2026

Hersteller / Modell	Volvo XC60 B4 D AWD Geartronic Inscription		
Kennzeichen	HZ-PA 600	**Fahrgestellnummer**	YV1UZK5VCN1956039
Erstzulassung	22.11.2021	**Laufleistung (abgelesen)**	138.836 km
HSN/TSN	9101 / BPQ 00023	**Kraftstoffart**	Hybr.Diesel/E
Fahrzeugart	Geländewagen	**Antriebsart**	Allradantrieb
Schadstoffklasse	EURO6	**Getriebe / Anzahl Gänge**	Automatik
Farbe	Schwarz Metallic	**Besichtigungszustand**	ausreichend
Leistung	145 kW	**Nächste HU**	11/2024
Hubraum	1.969 ccm	**Zylinder**	4
Wartungsheft / Nachweis	vorhanden / unvollständig	**Restlauf bis Service**	0 km
Letzte Wartung	10/2025 bei 118.208 km	**Polsterart**	Leder
Vorschaden	Keine Feststellbar	**Polsterfarbe**	Schwarz
Nachlackierung	Keine Feststellbar	**zul. Gesamtgewicht**	2.540 kg
Dokumente	ZB I vorhanden (Kopie)	**Anzahl Halter**	unbekannt
Schlüssel soll/ist	2/2	**Anzahl Sitze / Türen**	5 / 5
Vertragsnummer	41405329	**Re-Import**	Nein

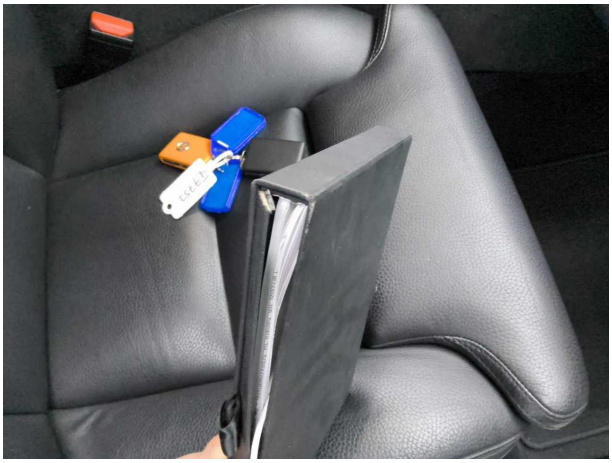
Beschädigung #2: Unterlagen: Bordbuchmappe - beschädigt - erneuern

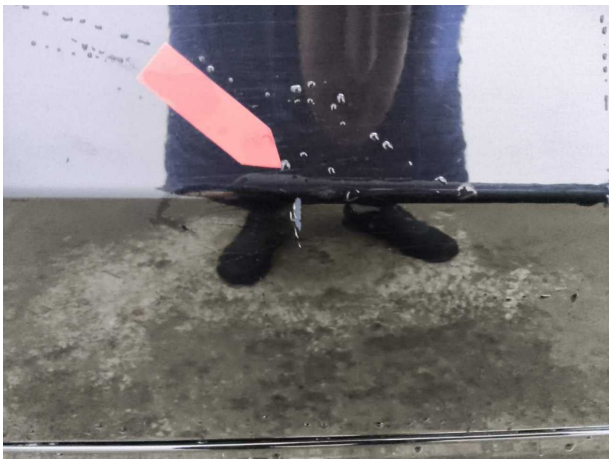
Beschädigung #4: Tür vorn links: Tür - Kratzer - Smart Repair

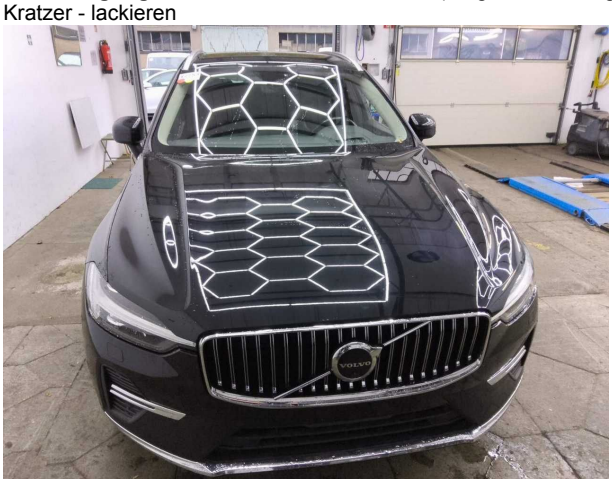
Beschädigung #8: Motorhaube: Motorhaube (EingebrannterVogelkot… Kratzer - lackieren

Beschädigung #8: Motorhaube: Motorhaube (EingebrannterVogelkot) - Kratzer - lackieren

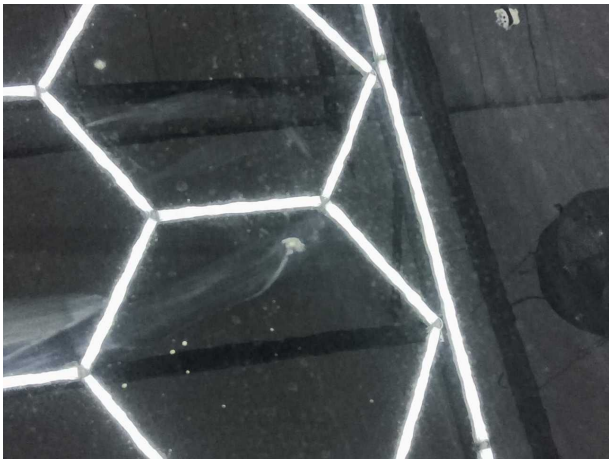
Beschädigung #8: Motorhaube: Motorhaube (EingebrannterVogelkot) - Kratzer - lackieren

Beschädigung #8: Motorhaube: Motorhaube (EingebrannterVogelkot… Kratzer - lackieren

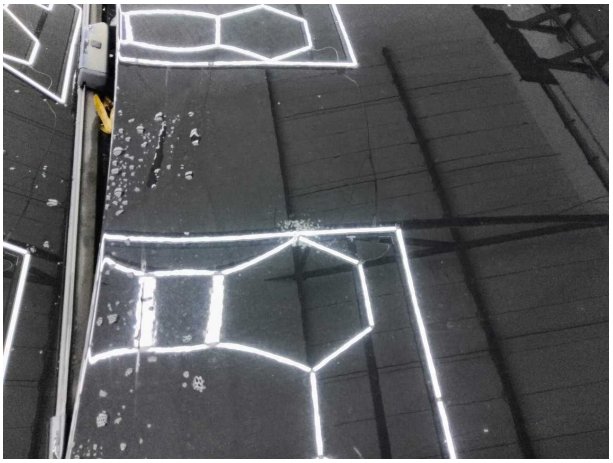
Beschädigung #8: Motorhaube: Motorhaube (EingebranntерVogelkot… Kratzer - lackieren
