DEKRA-Nr: 0303 / 030647 / 2026 / B073376000700 vom 16.10.2026

Vermarktungsbericht

Auftraggeber	ALD AutoLeasing D GmbH Kooperationen, Nedderfeld 95, 22529 Hamburg
Besichtigung	16.10.2026

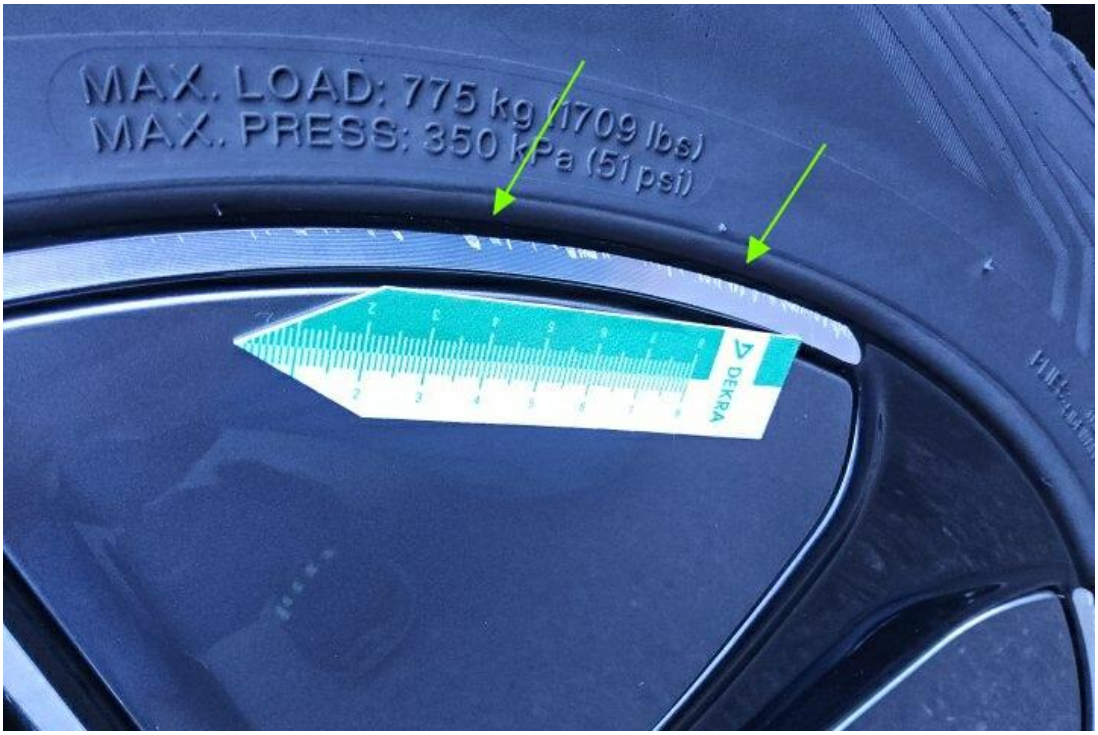
Bild 10 : Felge vorne rechts

1. Felge vorne rechts zerkratzt, erneuern
2. Hauptuntersuchung abgelaufen, erneuern
