PROTOKOLLNUMMER: 46642219

Gutachten

Betreff	Nachtrag Minderwertgutachten
Besichtigungsdatum / Ort	20.07.2026 / STELLANTIS &YOU (Mainz) In der Dalheimer Wiese 36 55120 Mainz (Mombach)
Fahrzeughalter	Dieter Sargk Scharnhorststraße 20 55028 Mainz
Amtliches Kennzeichen	MZ-MB214
Fahrzeug-Identnummer	VR3UDYHZSMJ726385

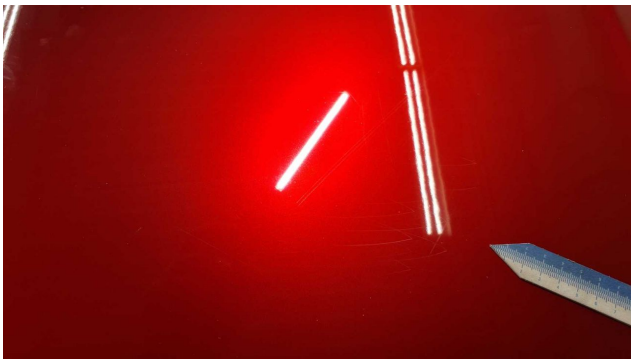
Nr.	Bauteilgruppe	Beschreibung	Rep.Kosten	Minderwert
4	Kotflügel links	Kotflügel links (Lackkante sichtbar) - nicht fachgerecht instandgesetzt - lackieren	820,00 €	820,00 €
5	Motorhaube	Motorhaube (Einzelne Stellen wurden versucht auszubessern) - verkratzt / verschürft - lackieren	1.100,00 €	550,00 €
Summe (netto):			2.510,00 €	1.960,00 €

Beschädigung 5: Motorhaube: Motorhaube (Einzelne Stellen wurden versucht auszubessern) - verkratzt / verschürft - lackieren

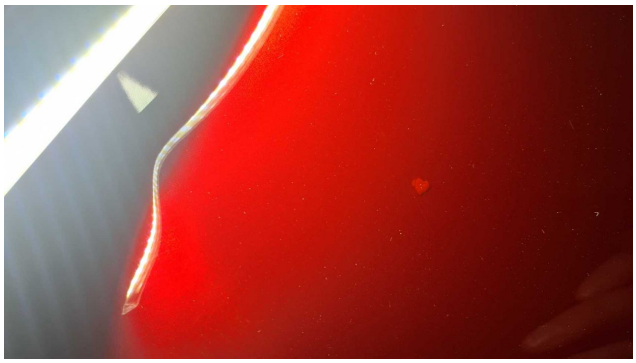
Beschädigung 5: Motorhaube: Motorhaube (Einzelne Stellen wurden versucht auszubessern) - verkratzt / verschürft - lackieren

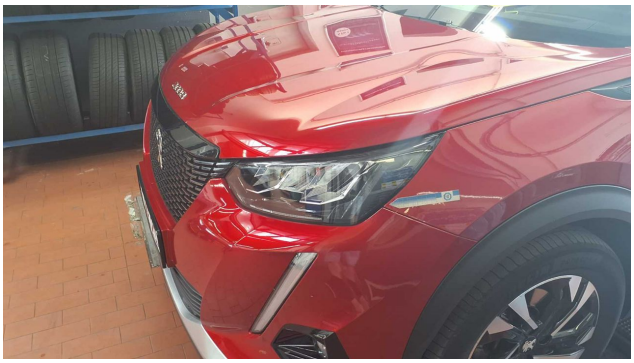
Nr.	Ort	Wertminderung
1	Kotflügel links, nicht fachgerecht ausgeführt, Reparaturrechnung nicht vorhanden	150,00 €
2	Heckklappe/-tür, Seitenwand links, Seitenwand rechts, Tür hinten links, Tür hinten rechts, Tür vorne links, Tür vorne rechts, fachgerecht ausgeführt, Reparaturrechnung nicht vorhanden	1.050,00 €

Nachlackierung 1: Kotflügel links

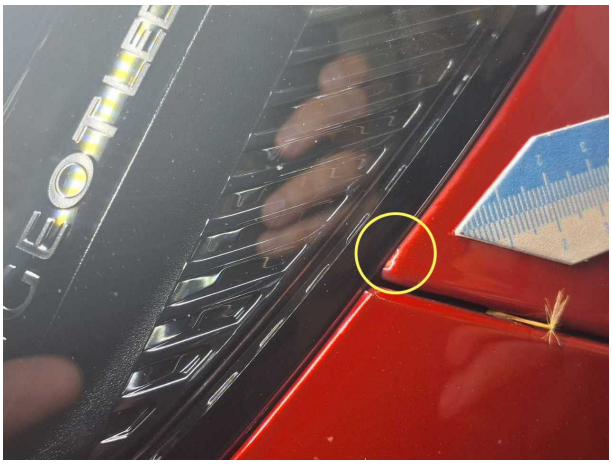
Nachlackierung 1: Kotflügel links
