Verkaufsgutachten

Vorgang	
Ihr Auftrag vom	12.10.2026 durch Raiffeisen-Impuls Fuhrparkmanagement GmbH & Co. KG
Besichtigungsort	36272 Niederaula, Industriestraße 11
Besichtigungsdatum	14.10.2026
Referenznummern	0002076445

Fahrzeugdaten / Technische Daten			
Fahrzeugident.-Nr.	**VNKKBAC390A309076**		
Fahrzeugart	PKW - Schrägheckklimousine	**Farbton / Lackart**	Weiß / Uni
Hersteller	Toyota	**Nächste HU**	keine Angabe
Typ / Verkaufsbez.	Yaris 1.5 Dual-VVT-IE Business Edition	**Laufleistung abgelesen**	14.100 km
Erstzulassung	28.08.2023	**Emissionsklasse / CO2**	Euro 6d / 87 g/km
Getriebe / Gänge	Automatik (stufenlos) / keine Angabe	**Sitzplätze / Türen**	1 / 5
Achsen / angetrieben	2 / 1	**Anzahl Besitzer**	1
Motorart	Hybridantrieb / Benzin / Elektro	**Hubraum / Nennleistung**	1.490 ccm / 68 KW
Dauerleistung		**Max. Leistung**	
Ladestecker		**Batteriekapazität**	
Antriebsart	Frontantrieb

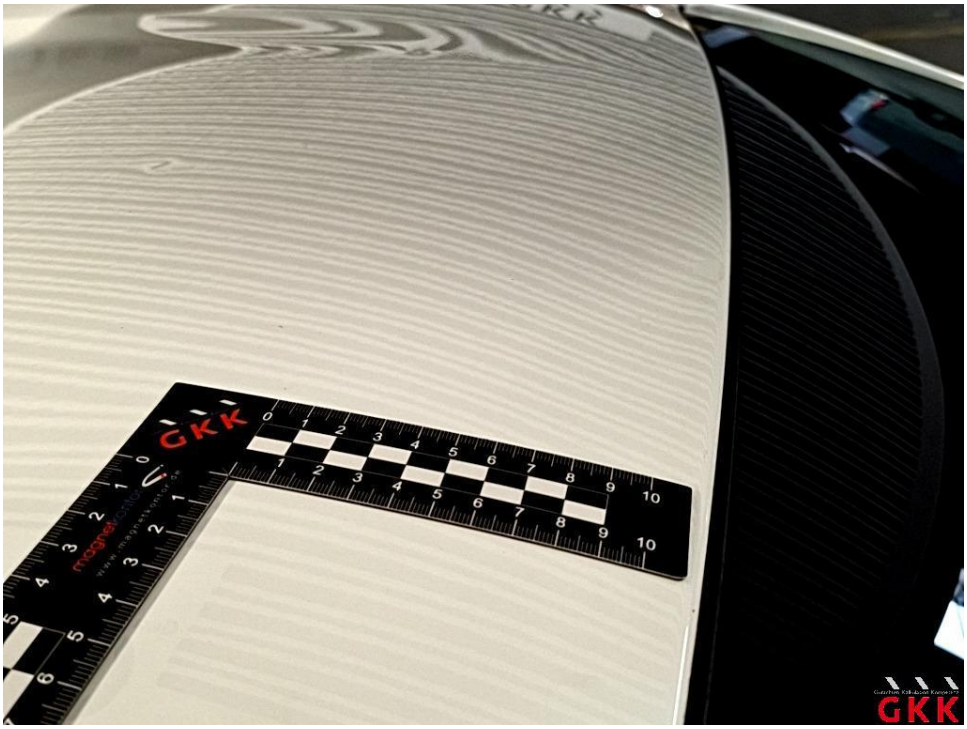
Dach (Angaben ohne MwSt.)	Reparaturkosten	MW
Dach, beschädigt, instand setzen - lackieren (Bild 20, Bild 21, Bild 22)	1975,10 €	1561,09 €
Dach Holm rechts, beschädigt, kalt drücken (Bild 23, Bild 24)	80,00 €	80,00 €

Bild 21 Dach, beschädigt, instand setzen - lackieren

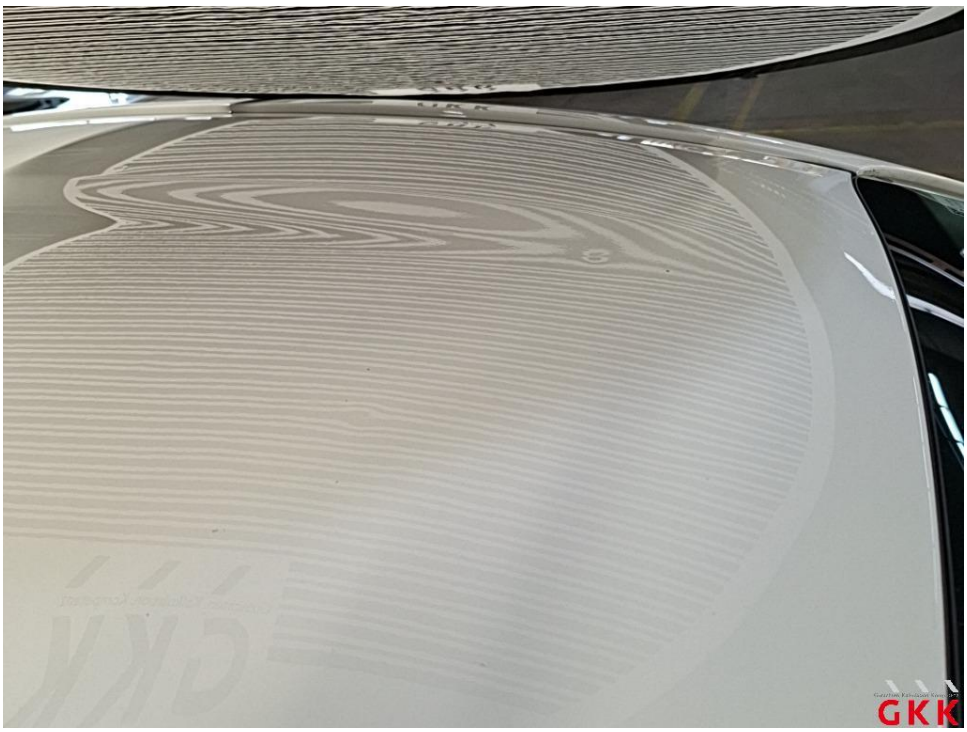
Bild 22 Dach, beschädigt, instand setzen - lackieren

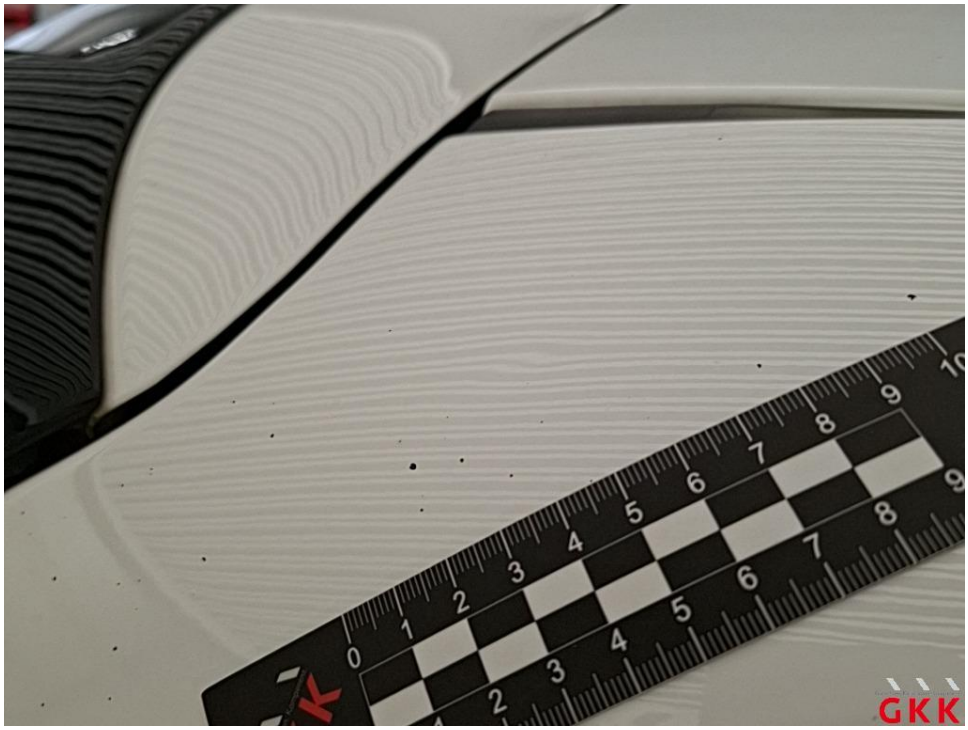
Bild 24 Dach, Holm rechts, beschädigt, kalt drücken
