Vehicle info

Make	BMW	Gearbox	Automatic
Model	i4 Gran Coupe xDrive40 83,9kWh (G26)	Fuel type	Electric
Mileage	25,519	kW	295
VIN	WBY41HD030FV25167	cc	0
First registration date	12/18/2025	Customer	BMW Austria Leasing GmbH Minderwertgutachten

HINWEISE ZUM GUTACHTEN

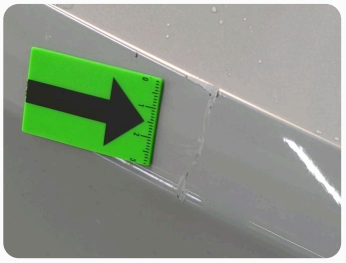
1 | Wing RL

Damage type	Dent(s)
Repair mode	Paintless dent repair
Cause	Use/wear

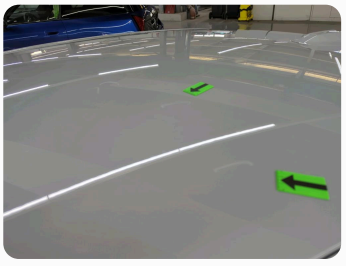
2 | Bonnet

Damage type	Dent(s)
Repair mode	Paintless dent repair
Cause	Use/wear
