## Vehicle info

| Model | i4 Gran Coupe xDrive M50 80,7kWh (G26) | Fuel type | Electric |
| VIN | WBY31AW070FP49980 | cc | 0 |
| First registration date | 3/30/2023 | Customer | BMW Austria Leasing GmbH Minderwertgutachten |

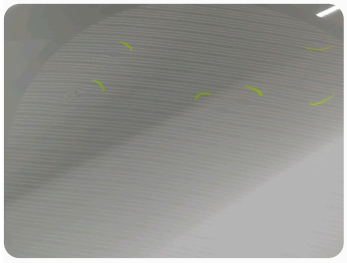
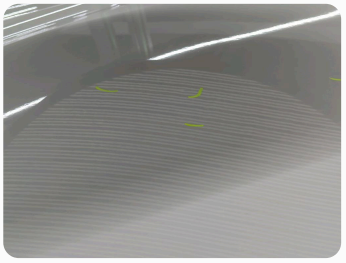
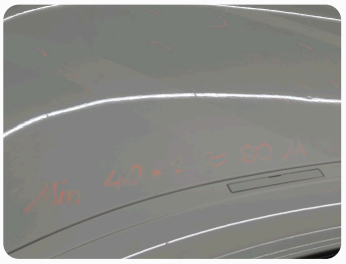
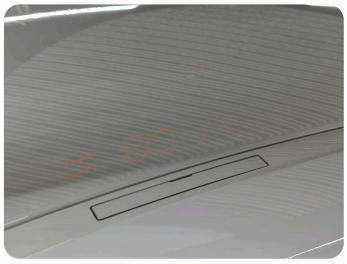
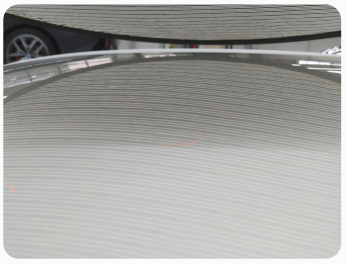
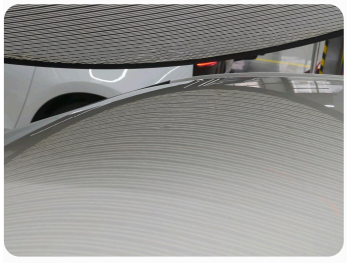
### 6 | Bumper F

| Damage type | Scratch(es) |
| Cause | Use/wear |

| Repair mode | Paint |

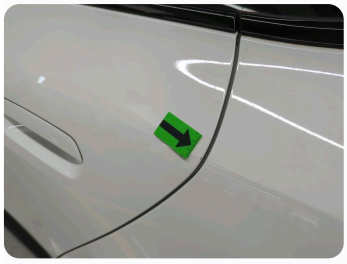
## 9 | Other exterior parts

| Damage type | **Hail damage** |
| Cause | **Use/wear** |

**Comments:** Dellen Protokoll erforderlich, Folgekosten möglich

| Repair mode | **Paintless dent repair (hail)** |

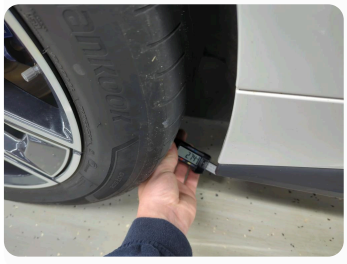
### 1 | Tyre RL

| Damage type | Worn |
| Cause | Use/wear |

| Repair mode | Replace |
