Fahrzeugzustandsbericht - Verkauf

HYUNDAI TUCSON

HYUNDAI TUCSON 1.6 T-GDi HEV 4WD Prime Geschlossen, 5-türig, Automatik, 6-Gang

Inspektion - ID	**11187685**	Besichtigt am	**08.09.2026 07:42:43**

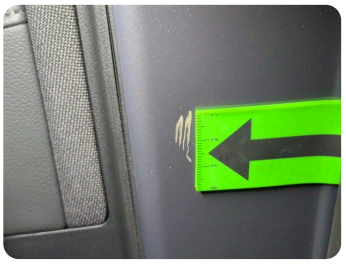
2 | Innenraum

Schadensart	Deformiert
Schweregrad	Andere - siehe Bemerkung
Reparaturmethode	Keine Reparatur
Ursache	Bei Inspektion festgestellt

Kommentare: Folgeschäden durch Reifenlagerung auf Rücksitzbank möglich
