Zustandsbericht

Kunde :	**Allane SE HCBE**		
Berichtsnummer :	**0000000915062-DE968**	**Amtl. Kennzeichen :**	**A-ES 868**
Referenznummer:	**31165007**

Volkswagen Golf VIII Variant (CG5)(09.2020->2024) Move

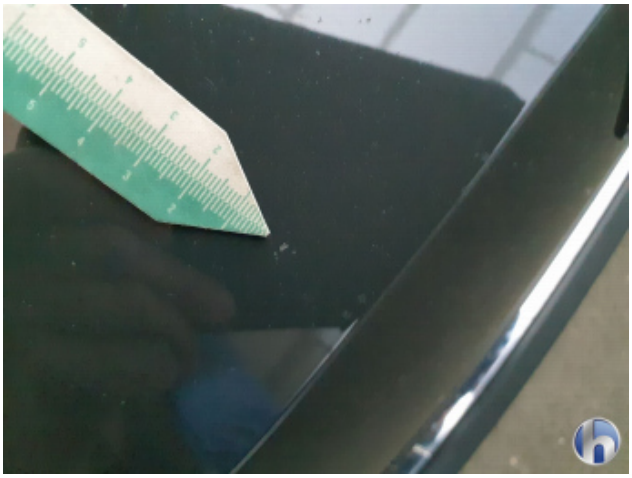
2. Windschutzscheibe
Gebrauchsspuren - Ohne Reparatur
