0.1.	Fabrikmarke (Firmenname des Herstellers)	: **PEUGEOT**
0.2.	Typ	: **U**
	Variante	: **P**
	Version	: **HNEK-K1T700**
0.2.1.	Handelsbezeichnung	: **208**

DEKRA-Nr: 0414 / 012805 / 2026 / B074428000829 vom 13.10.2026

Zustandsbericht / Minderwertgutachten

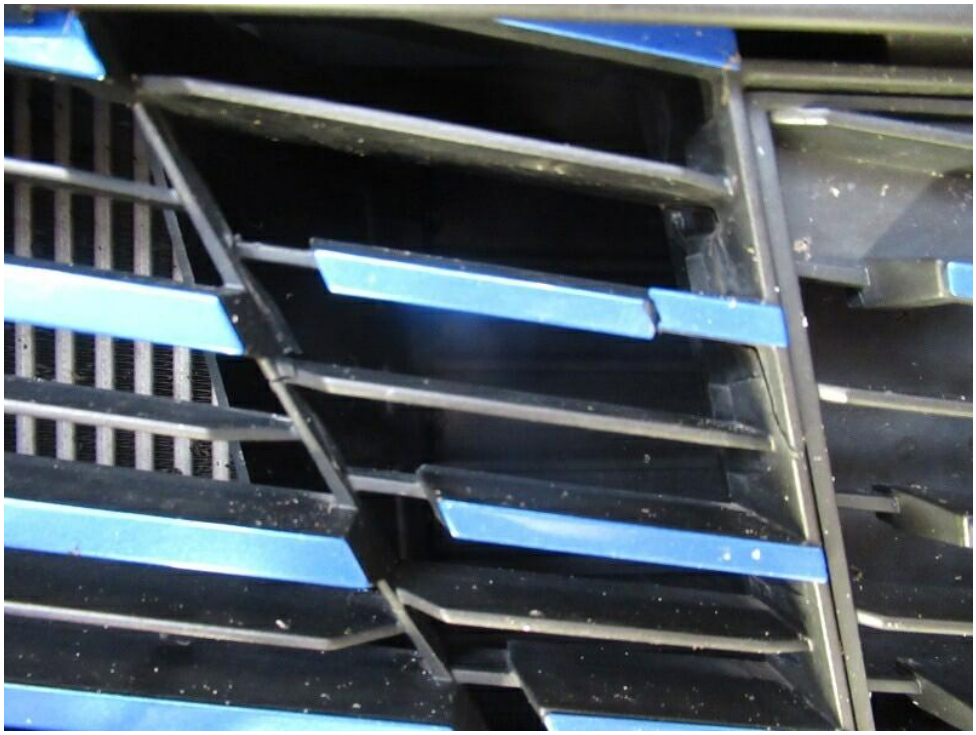
Bild 14 : Kühlergrill gebrochen

Bild 15 : Kühlergrill gebrochen

1. Kühlergrill gebrochen, erneuern (Bild 14, 15)
2. glanzgedrehte Leichtmetallfelge vorne rechts rundum zerkratzt mit Materialabtrag, erneuern (Bild 25, 26)
3. Dachrahmen links Lackierung, zerkratzt, lackieren (Bild 23, 24)
4. Dach Lackierung, zerkratzt, lackieren (Bild 21, 22)
5. Tür vorne rechts, mehrfach eingedellt, instandsetzen und lackieren mit Lackaufbau (Bild 18, 19)
6. Kotflügel vorne rechts Lackierung, Steinschlag, lackieren mit Lackaufbau (Bild 16, 17)

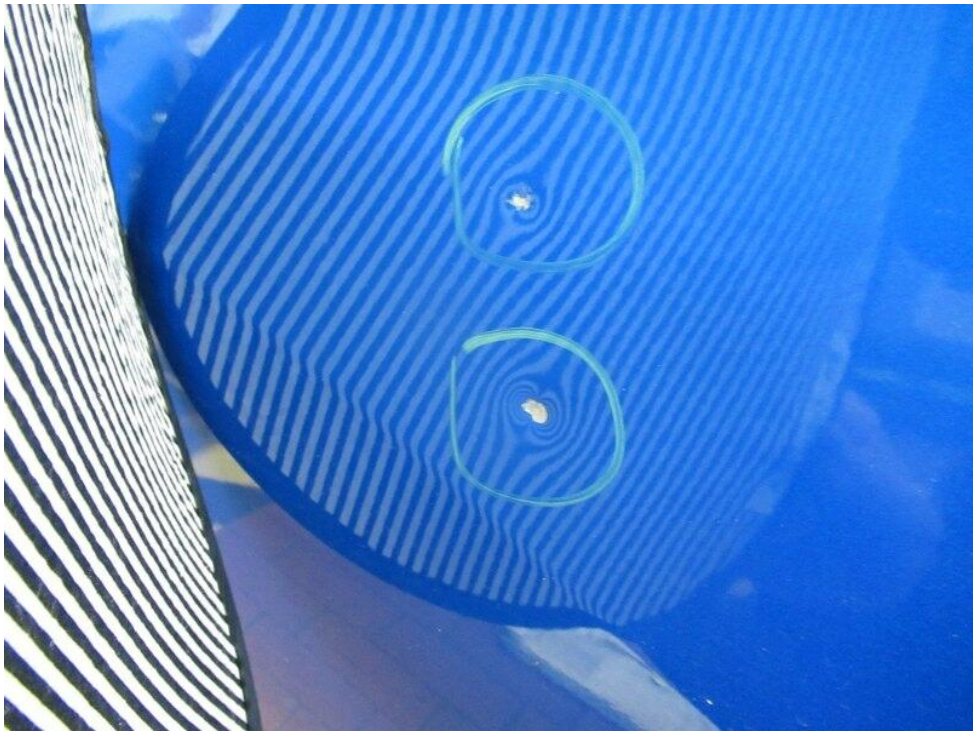
Bild 18 : Tür vorne rechts, mehrfach eingedellt, instandsetzen und lackieren mit Lackaufbau

Bild 19 : Tür vorne rechts, mehrfach eingedellt, instandsetzen und lackieren mit Lackaufbau

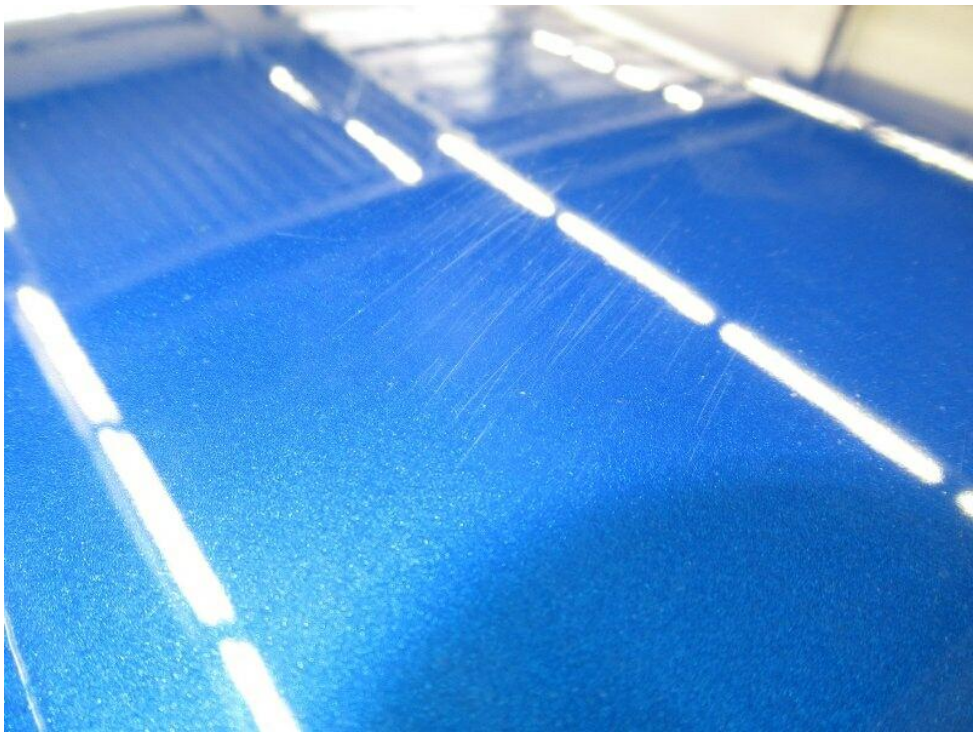
Bild 21 : Dach Lackierung, zerkratzt, lackieren

Bild 22 : Dach Lackierung, zerkratzt, lackieren
