Fahrzeugzustandsbericht - Verkauf

OPEL Grandland

OPEL Grandland 1.5 D Automatik Elegance Geschlossen, 5-türig, Automatik, 8-Gang

Inspektion - ID	**11681927**	Besichtigt am	**02.11.2026 13:03:58**

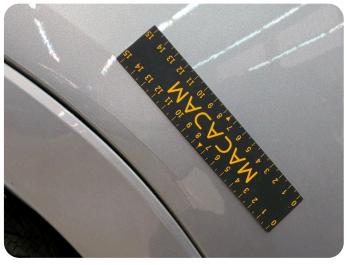
12 | Stoßfängerzierblende vorne rechts

Schadensart	Kratzer
Schweregrad	>30 cm
Reparaturmethode	Keine Reparatur
Ursache	Unfallschaden 1

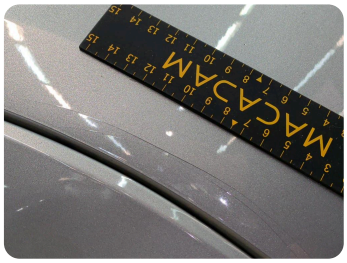
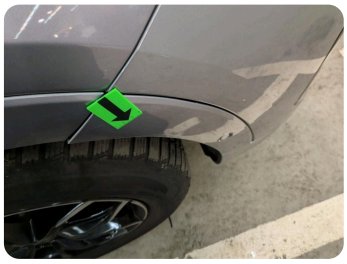
14 | Stoßfänger vorne

Schadensart	Gebrochen
Schweregrad	Ersetzen
Reparaturmethode	Ersetzen
Ursache	Unfallschaden 1

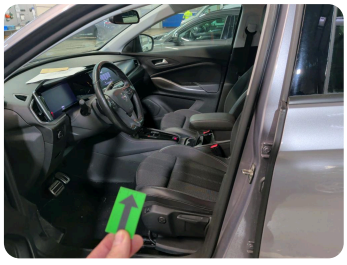
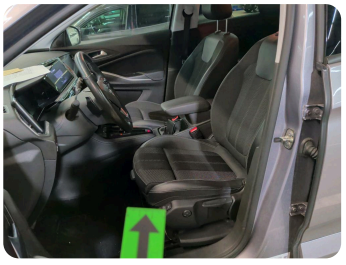
3 | Bodenteppich

Schadensart	Verbrannt
Schweregrad	>1 cm - 2 cm
Reparaturmethode	Ersetzen
Ursache	Bei Inspektion festgestellt
