Vehicle info

Make	BMW	Gearbox	Automatic
Model	420d 48 V Gran Coupe Aut. (G26)	Fuel type	Diesel
Mileage	58,724	kW	140
VIN	WBA21AX0X0FN36689	cc	1,995
First registration date	8/30/2022	Customer	BMW Austria Leasing GmbH Minderwertgutachten

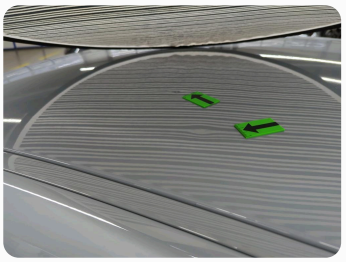
2 | Roof

Damage type	Dent(s)
Repair mode	Paintless dent repair
Cause	Use/wear
