Zustandsbericht

Protokollnummer: 47675991
Auftrags-Nr / Referenz: 19234248
Besichtigungsdatum: 21.09.2026

Hersteller / Modell	Tesla Model Y Long Range Dual Motor AWD		
Kennzeichen	DO-KN 147E	**Vehicle Identification number**	XP7YGCEK8NB025309
Erstzulassung	27.09.2022	**Laufleistung (abgelesen)**	59.858 km
HSN/TSN	1480 / ABD 00016	**Kraftstoffart**	Elektro
Fahrzeugart	Geländewagen	**Antriebsart**	Allradantrieb
Schadstoffklasse		**Getriebe / Anzahl Gänge**	Direktantrieb
Farbe	Pearl White Multi-Coat	**Besichtigungszustand**	ausreichend
Leistung	153 kW	**Nächste HU**	09/2027
Wartungsheft / Nachweis	digitaler Nachweis / vollständig	**Restlauf bis Service**	
Letzte Wartung		**Polsterart**	Leder
Vorschaden	Feststellbar	**Polsterfarbe**	Anthrazit-Grau
Nachlackierung	Feststellbar	**zul. Gesamtgewicht**	2.619 kg
Dokumente	ZB I vorhanden	**Anzahl Halter**	unbekannt
Schlüssel soll/ist	2/2	**Anzahl Sitze / Türen**	5 / 5
Vertragsnummer	52087334	**Re-Import**	Nein

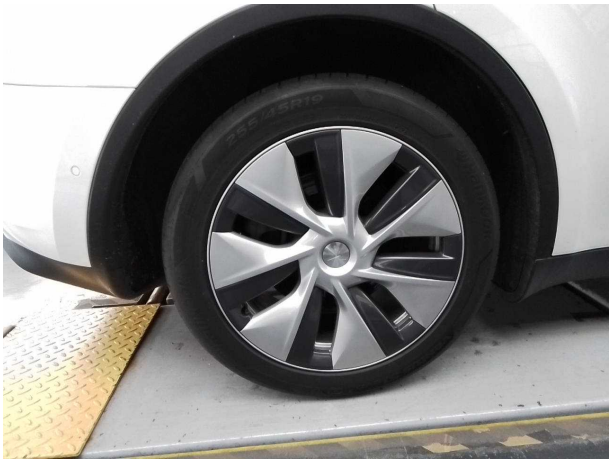
Abbildung 14: Montierte Bereifung

Achse	Reifengröße	Reifentyp	Hersteller	Profiltiefe	Verkehrstauglichkeit
1	255/45 R19 104W	Sommerreifen auf Leichtmetall	Hankook	5mm / 5mm	n.i.O.
2	255/45 R19 104W	Sommerreifen auf Leichtmetall	Hankook	4mm / 4mm	i.O.

Nr.	Bauteilgruppe	Beschreibung
1	Stossfänger vorn	Stossfänger vorn - Kratzer - Smart Repair
2	Rad/Reifen	Reifen vorn rechts - verformt - erneuern

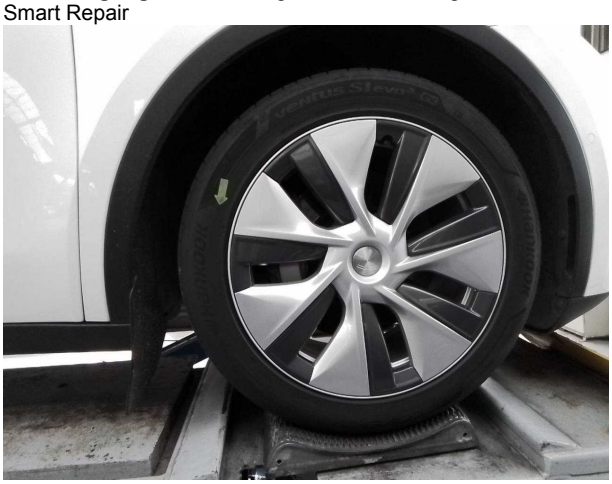
Beschädigung #1: Stossfänger vorn: Stossfänger vorn - Kratzer - Smart Repair

Beschädigung #2: Rad/Reifen: Reifen vorn rechts - verformt - erneuern
