Verkaufsgutachten

Vorgang	
Ihr Auftrag vom	07.08.2026 durch Raiffeisen-Impuls Fuhrparkmanagement GmbH & Co. KG
Besichtigungsort	36272 Niederaula, Industriestraße 11
Besichtigungsdatum	21.08.2026
Referenznummern	0002066029

Fahrzeugdaten / Technische Daten			
Fahrzeugident.-Nr.	**WF01XXTTG1NR56804**		
Fahrzeugart	Transporter - Kombi	**Farbton / Lackart**	Frost-Weiß / Uni
Hersteller	Ford	**Nächste HU**	keine Angabe
Typ / Verkaufsbez.	Transit/Tourneo Custom Kombi 2.0 TDCI Trend	**Laufleistung abgelesen**	67.196 km
Erstzulassung	21.02.2023	**Emissionsklasse / CO2**	keine Angabe / g/km
Getriebe / Gänge	Manuell / 6	**Sitzplätze / Türen**	9 / 5
Achsen / angetrieben	2 / 1	**Anzahl Besitzer**	keine Angabe
Motorart	Reihenmotor / Diesel	**Hubraum / Nennleistung**	1.995 ccm / 77 KW
Antriebsart	Frontantrieb		
Fahrzeugdaten wurden durch den Auftraggeber mitgeteilt und am Fahrzeug gegengeprüft und ergänzt.

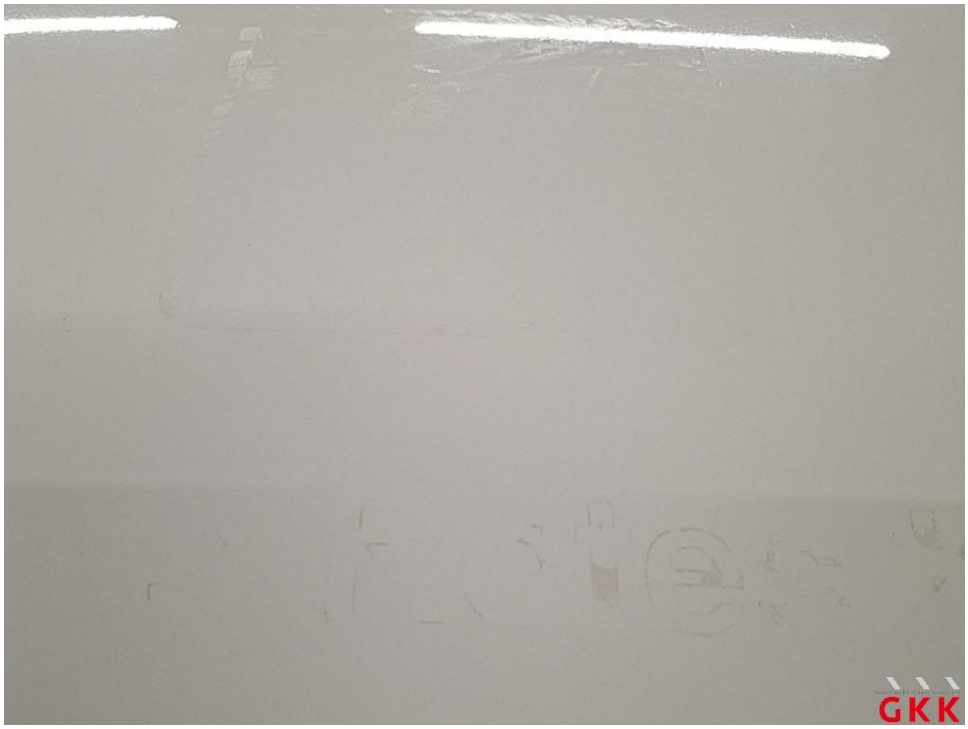
Sonstiges (Angaben ohne MwSt.)	Reparaturkosten	MW
HU (Hauptunters.) PKW / Transporter, kein gültiger Nachweis vorhanden, durchführen	132,77 €	132,77 €
Fahrzeug außen, Lackierung verwittert / matt, aufbereiten (Bild 14, Bild 15, Bild 16)	319,04 €	319,04 €

Bild 15 Fahrzeug, außen, Lackierung verwittert / matt, aufbereiten

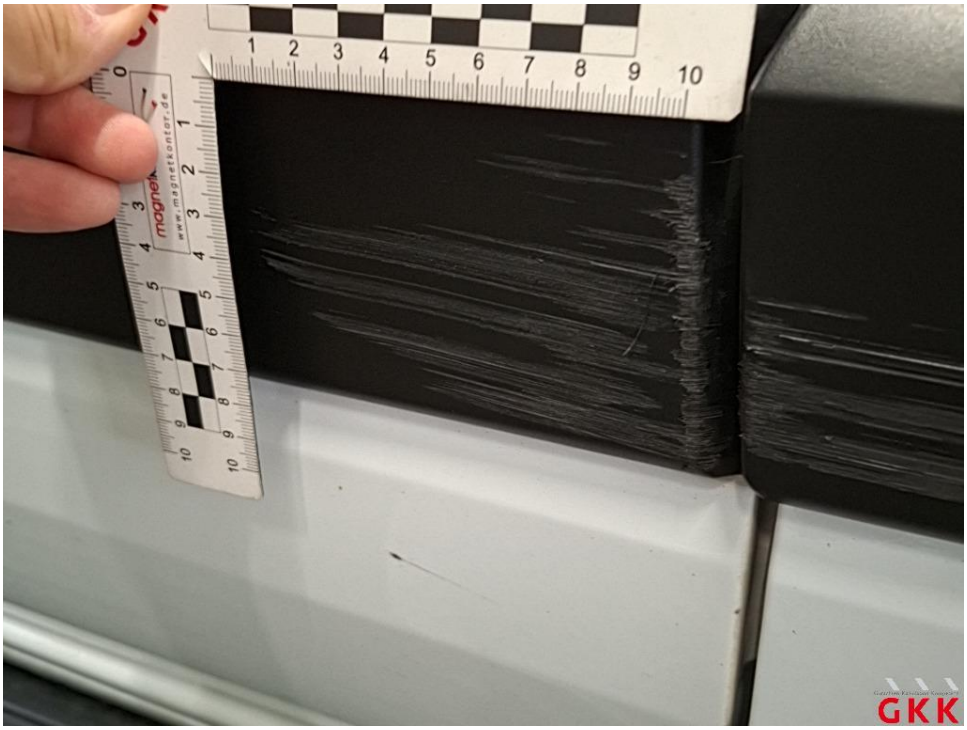
Seite rechts (Angaben ohne MwSt.)	Reparaturkosten	MW
Tür vorne rechts Leiste -unten-, beschädigt, ersetzen (Bild 17, Bild 18)	103,84 €	67,50 €
Schiebetür rechts Leiste -unten-, beschädigt, ersetzen (Bild 19, Bild 20)	111,90 €	72,74 €

Bild 19 Schiebetür rechts, Leiste -unten-, beschädigt, ersetzen
