LVV Nr	5670991
Hersteller	Opel
Model	Crossland/Crossland X
Variante	Elegance 1.2
Listenpreis	14.950,59
VIN	W0V7H9ED2N4189957
Erstzulassungsdatum	1.5.2022
Kennzeichen	GÖ QM1452

DEKRA-Nr: 0221 / 0100036801 / 2026 / B081558000529 vom 21.09.2026

Zustandsbericht / Minderwertgutachten

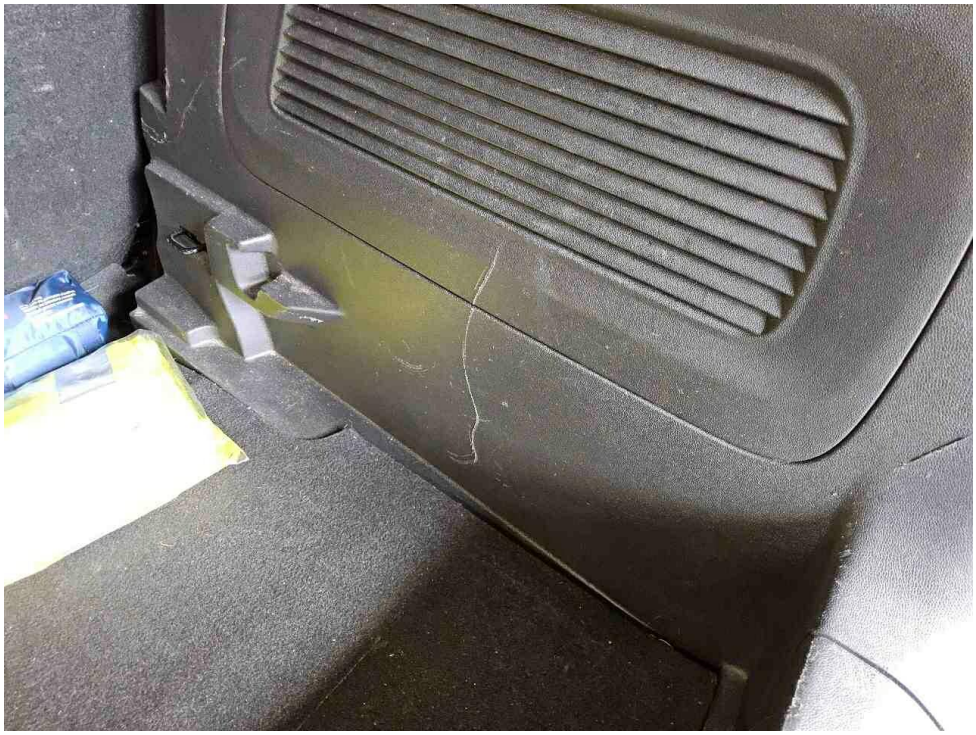
Bild 14 : Seitenverkleidung hinten rechts zerkratzt

Bild 15 : Schloßträgerverkleidung hinten zerkratzt

Bild 16 : Alufelge vorne rechts zerkratzt

Bild 17 : Heckklappe zerkratzt

Bild 18 : Heckklappe zerkratzt

Bild 19 : Stoßfänger hinten zerkratzt

Bild 20 : Bremsscheiben hinten Rost

1. Alufelge vorne rechts zerkratzt, smart repair (Bild 16)
2. Heckklappe zerkratzt, (Bild 17, 18)

Motorhaube Harzflecken, polieren, prüfen und Befund festlegen, Schadenerweiterung möglich (Bild 13)
Seitenverkleidung hinten rechts zerkratzt, (Bild 14)
Schloßträgerverkleidung hinten zerkratzt, (Bild 15)
Stoßfänger hinten zerkratzt, (Bild 19)
Bremsscheiben hinten Rost, freibremsen, prüfen und Befund festlegen, Schadenerweiterung möglich
Seite rechts zerkratzt, polieren (Bild 22, 23, 24)
Bremsscheiben vorne eingelaufen, prüfen und Befund festlegen, Schadenerweiterung möglich (Bild 25)

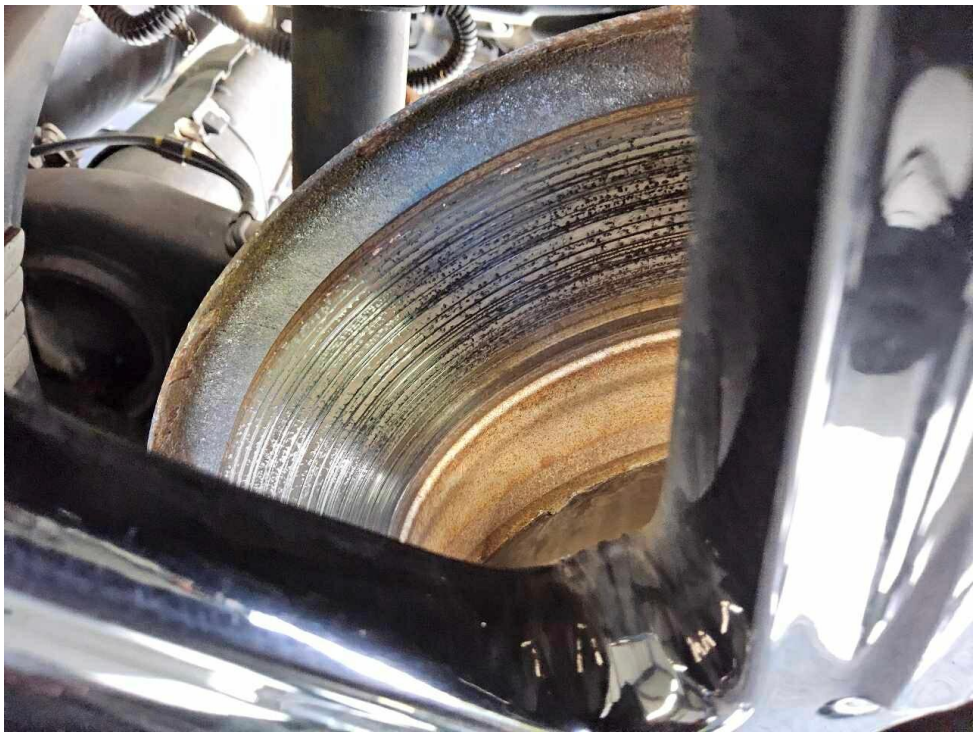
Bild 21 : Bremsscheiben hinten Rost

Bild 22 : Seite rechts zerkratzt

Bild 23 : Seite rechts zerkratzt

Bild 24 : Seite rechts zerkratzt

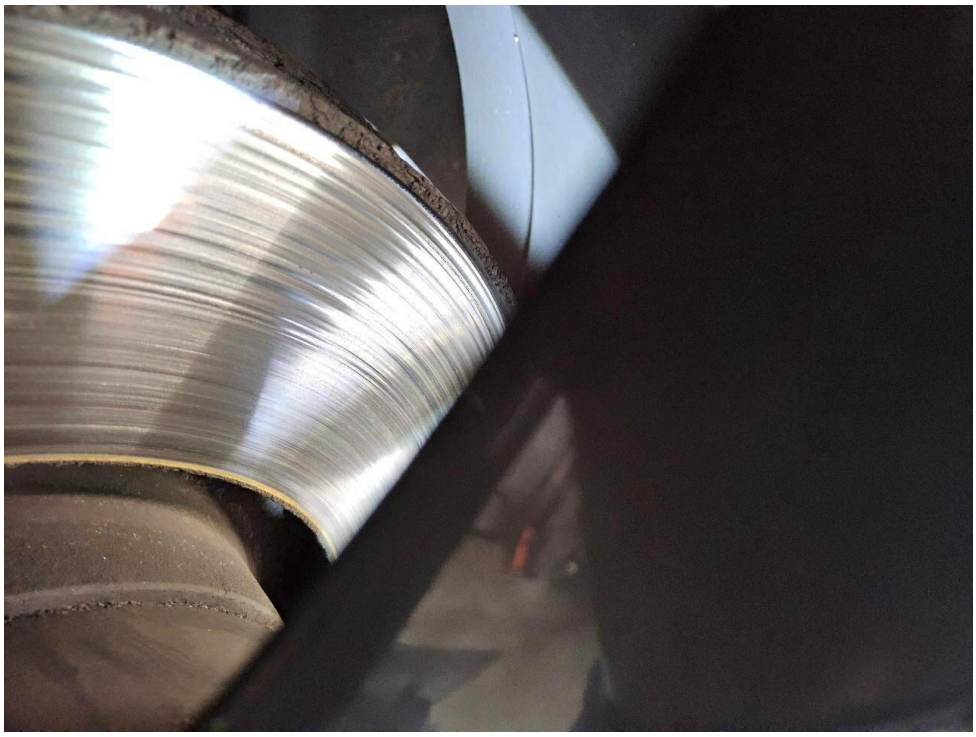
Bild 25 : Bremsscheiben vorne eingelaufen
