Zustandsbericht

Protokollnummer:	47918990
Auftrags-Nr / Referenz:	23471414
Besichtigungsdatum:	28.09.2026

Hersteller / Modell	Volvo XC60 T8 AWD Plug-in Hybrid Plus Black Edition		
Kennzeichen	HP-LP 240E	**Vehicle Identification number**	LYVUZH5V5SB052238
Erstzulassung	14.10.2024	**Laufleistung (abgelesen)**	38.079 km
HSN/TSN	9101 / BUP 00012	**Kraftstoffart**	Hybr.B/E ext.aufl
Fahrzeugart	Geländewagen	**Antriebsart**	Allradantrieb
Schadstoffklasse	EURO6	**Getriebe / Anzahl Gänge**	Automatik
Farbe	Onyx Black Metallic	**Besichtigungszustand**	ausreichend
Leistung	228 kW	**Nächste HU**	10/2027
Hubraum	1.969 ccm	**Zylinder**	4
Wartungsheft / Nachweis	vorhanden / vollständig	**Restlauf bis Service**	347 Tag(e)
Letzte Wartung	09/2026 bei 38.011 km	**Polsterart**	Teilleder
Vorschaden	Keine Feststellbar	**Polsterfarbe**	Schwarz
Nachlackierung	Keine Feststellbar	**zul. Gesamtgewicht**	2.660 kg
Dokumente	ZB I vorhanden	**Anzahl Halter**	unbekannt
Schlüssel soll/ist	2/2	**Anzahl Sitze / Türen**	5 / 5
Vertragsnummer	17415657	**Re-Import**	Nein

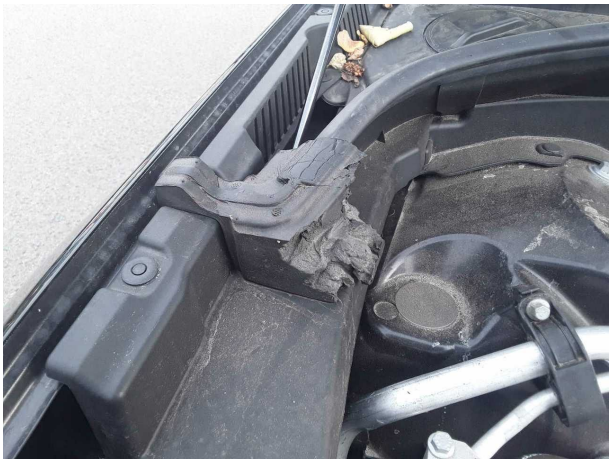
Nr.	Bauteilgruppe	Beschreibung
1	Motorhaube	Dämmmatte (Schaumstoff rechts und links am wasserkasten) - beschädigt - erneuern

Beschädigung #1: Motorhaube: Dämmmatte (Schaumstoff rechts und links am wasserkasten) - beschädigt - erneuern
