Verkaufsgutachten

Vorgang	
Ihr Auftrag vom	30.09.2026 durch Raiffeisen-Impuls Fuhrparkmanagement GmbH & Co. KG
Besichtigungsort	36272 Niederaula, Industriestraße 11
Besichtigungsdatum	07.10.2026
Referenznummern	0002059169

Fahrzeugdaten / Technische Daten			
Fahrzeugident.-Nr.	**WF0JXXGAHJNB61243**		
Fahrzeugart	PKW - Schrägheclimousine	**Farbton / Lackart**	Polar-Silber / Metallic
Hersteller	Ford	**Nächste HU**	keine Angabe
Typ / Verkaufsbez.	Fiesta 1.1 Cool&Connect	**Laufleistung abgelesen**	156.823 km
Erstzulassung	28.09.2022	**Emissionsklasse / CO2**	Euro 6d / g/km
Getriebe / Gänge	Manuell / 5	**Sitzplätze / Türen**	5 / 5
Achsen / angetrieben	2 / 1	**Anzahl Besitzer**	unbekannt
Motorart	Reihenmotor / Benzin	**Hubraum / Nennleistung**	1.084 ccm / 55 KW
Antriebsart	Frontantrieb		
Fahrzeugdaten wurden gemäß den zur Verfügung gestellten Unterlagen entnommen.

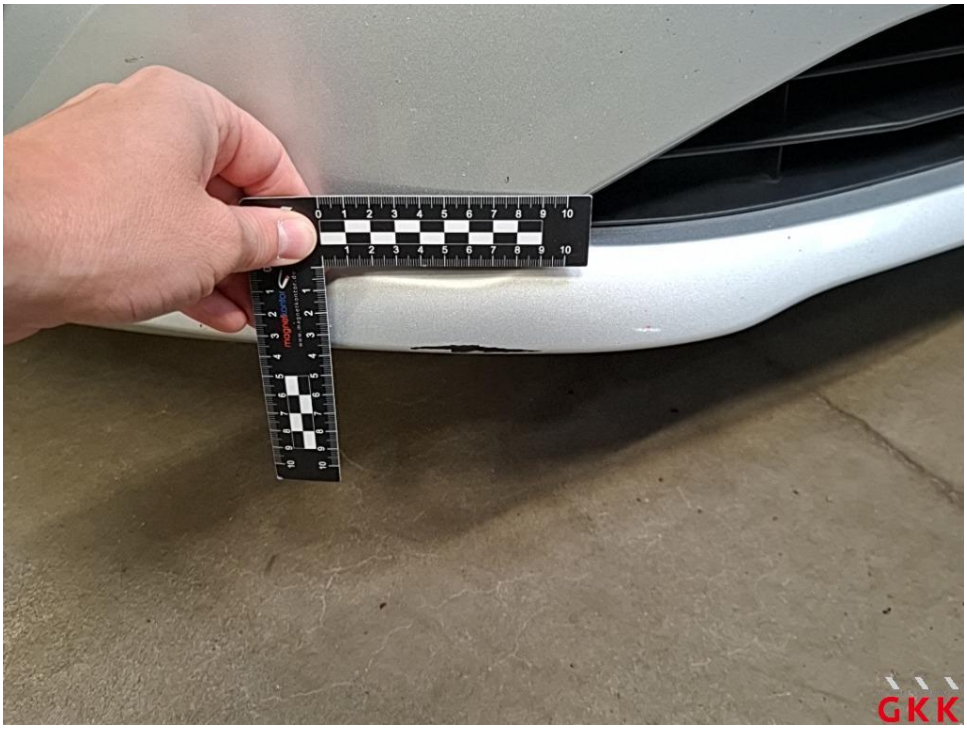
Front (Angaben ohne MwSt.)	Reparaturkosten	MW
Stoßfänger vorne Verkleidung -lackiert-, verkratzt, lackieren (Bild 19, Bild 20)	938,85 €	375,54 €
Frontscheibe, Steinschlag, Gebrauchsspur	0,00 €	0,00 €

Bild 19 Stoßfänger vorne, Verkleidung -lackiert-, verkratzt, lackieren

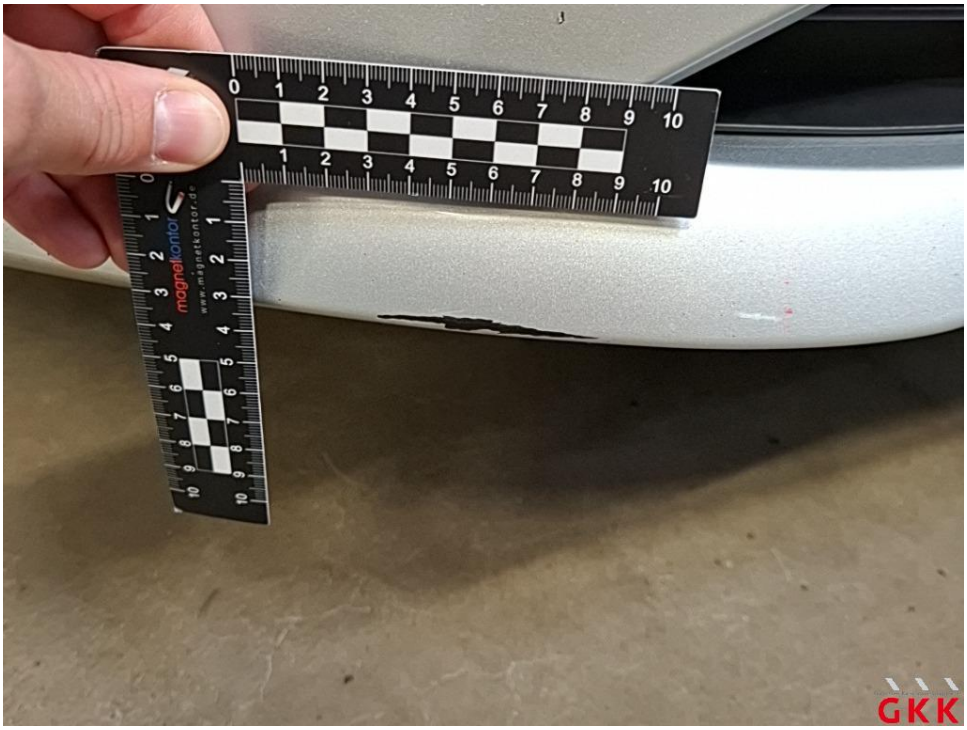
Bild 20 Stoßfänger vorne, Verkleidung -lackiert-, verkratzt, lackieren

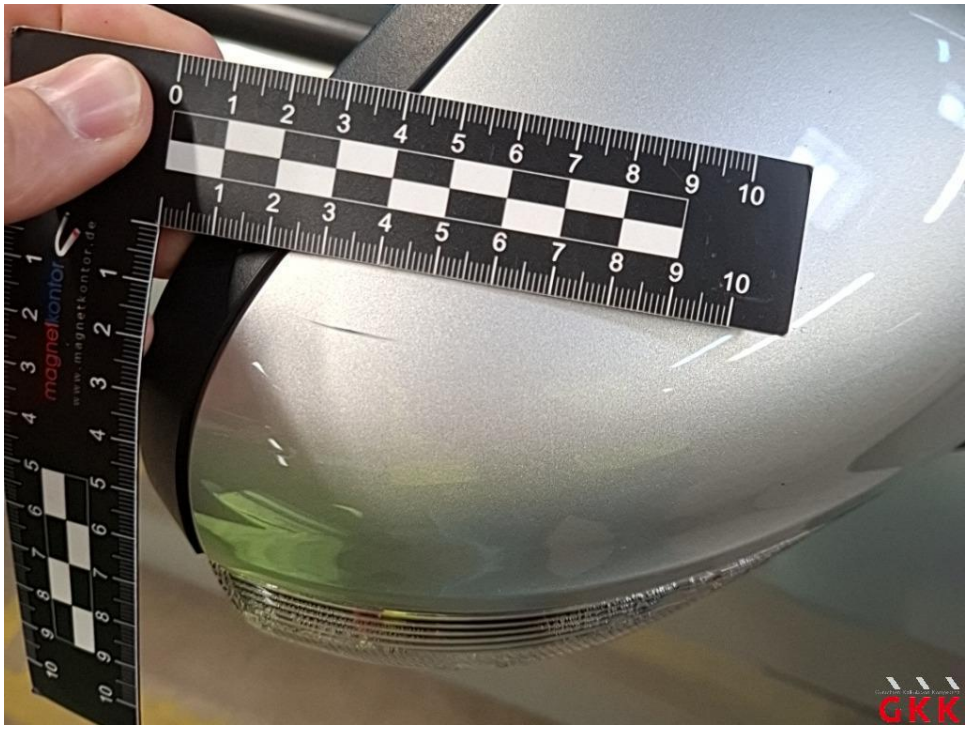
Seite rechts (Angaben ohne MwSt.)	Reparaturkosten	MW
Tür vorne rechts Einstieg, verkratzt, Smartrepair (Bild 22, Bild 23, Bild 24)	80,00 €	80,00 €
Spiegelgehäuse rechts Blinker, zerbrochen, ersetzen (Bild 29)	70,14 €	28,06 €
Spiegelgehäuse rechts Kappe -lackiert-, verkratzt, lackieren ohne LV (Bild 21)	94,41 €	37,76 €

Bild 21 Spiegelgehäuse rechts, Kappe -lackiert-, verkratzt, lackieren ohne LV

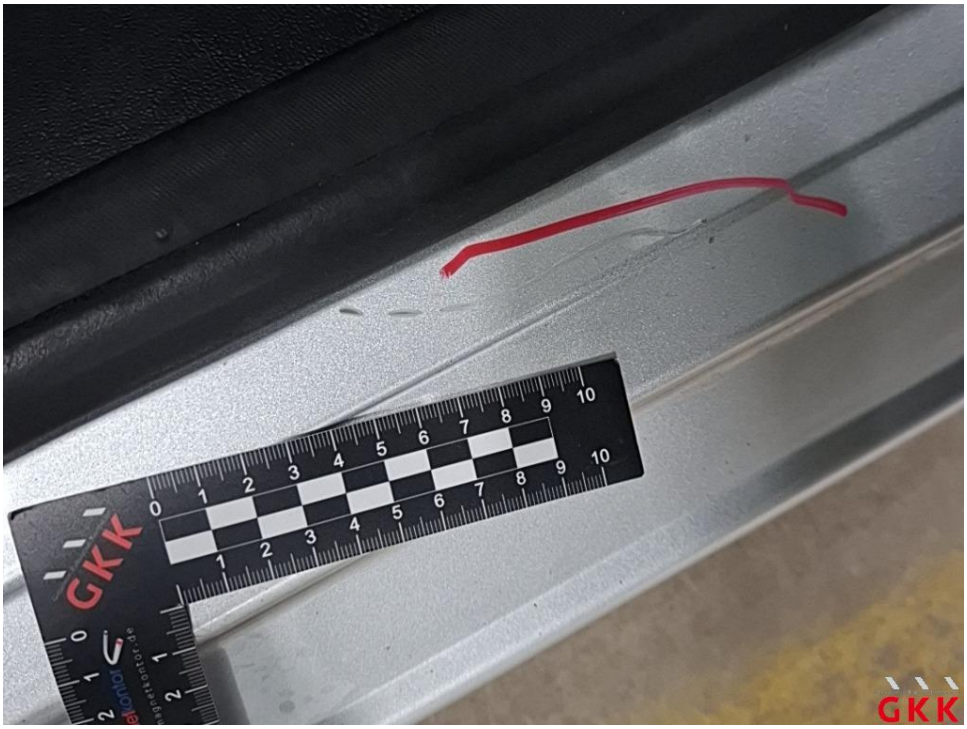
Bild 23 Tür vorne rechts, Einstieg, verkratzt, Smartrepair

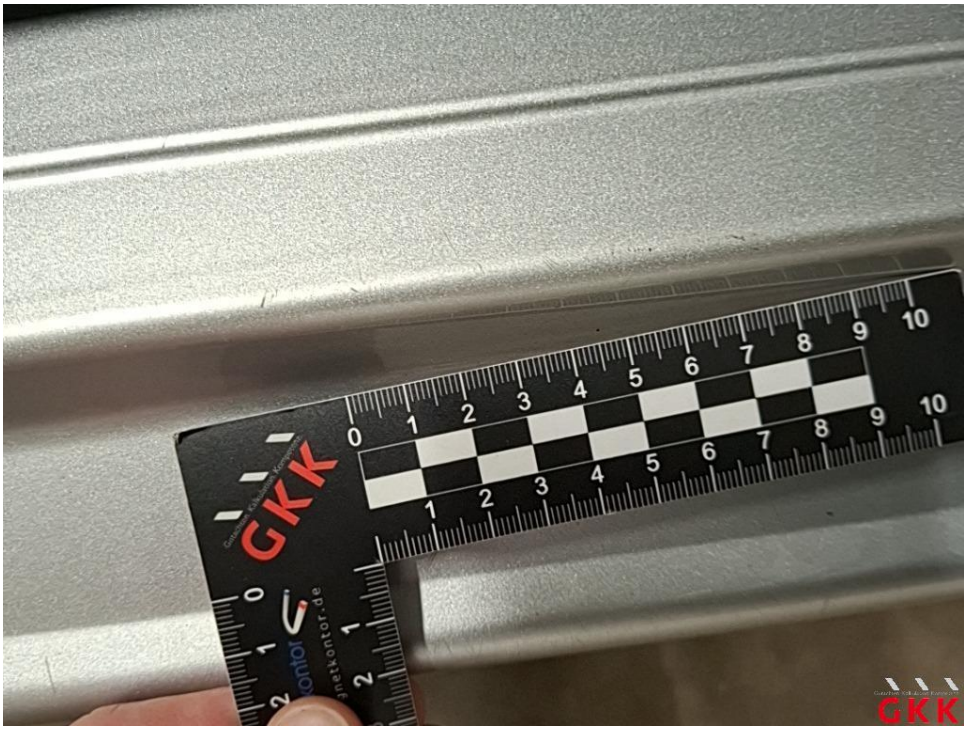
Bild 24 Tür vorne rechts, Einstieg, verkratzt, Smartrepair

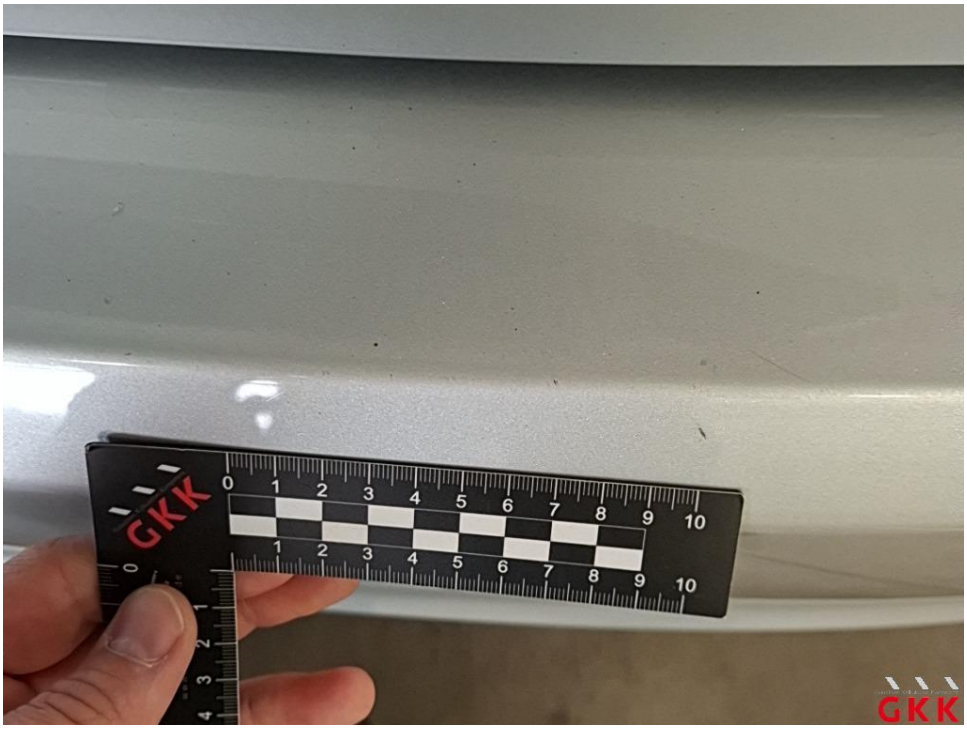
Heck (Angaben ohne MwSt.)	Reparaturkosten	MW
Stoßfänger hinten Verkleidung -lackiert-, verkratzt, Smartrepair (Bild 25, Bild 26)	80,00 €	80,00 €
Stoßfänger hinten Abdeckung Abschlepphaken, fehlt, ersetzen (Bild 15)	33,12 €	33,12 €
Rückleuchte links innen, gerissen, ersetzen (Bild 27, Bild 28)	167,98 €	167,98 €

Bild 25 Stoßfänger hinten, Verkleidung -lackiert-, verkratzt, Smartrepair

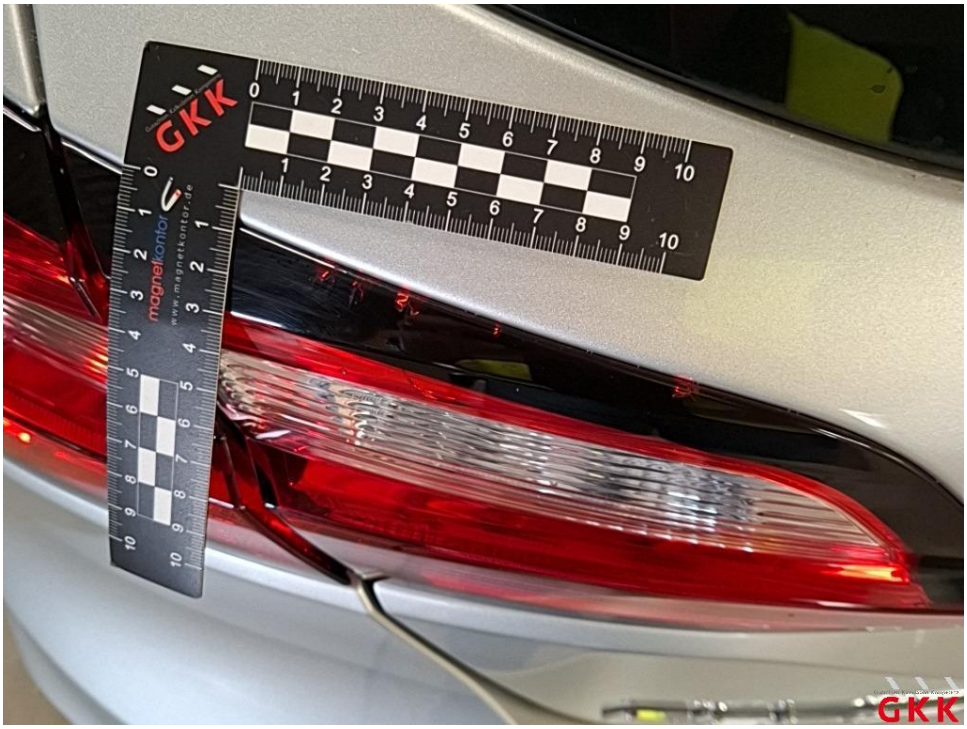
Bild 27 Rückleuchte links, innen, gerissen, ersetzen
