LVV Nr	351252
Hersteller	Audi
Model	Q2
Variante	DE - SUV5 30 1.0 TFSI EU6d, basis, (Facelift) 2020 - 2024 1.0 30 TFSI
Listenpreis	28.659,66
VIN	WAUZZZGA5MA045996
Erstzulassungsdatum	1.7.2021
Kennzeichen	HH CS1571

DEKRA-Nr: 0303 / 028736 / 2026 / B078461001141 vom 14.09.2026

Zustandsbericht / Minderwertgutachten

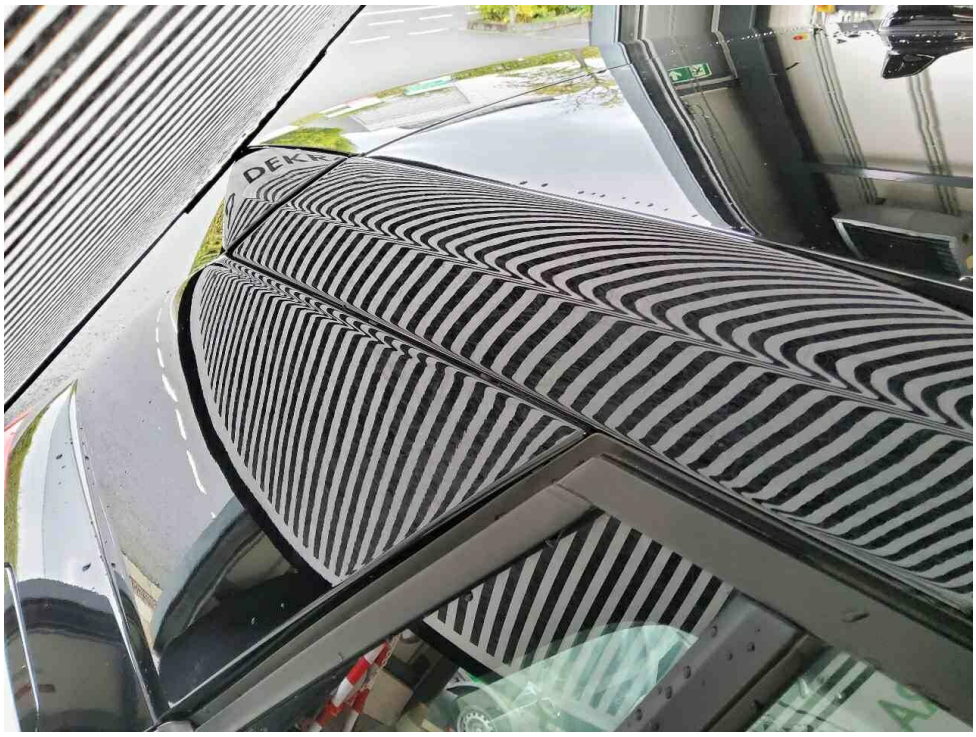
Bild 16 : Hagelschaden Dachholm rechts

Bild 17 : Hagelschaden Dachholm links

1. Hagelschaden, instandsetzen
