Zustandsbericht

Protokollnummer:	48257376
Auftrags-Nr / Referenz:	52087118_1
Besichtigungsdatum:	26.08.2026

Hersteller / Modell	Tesla Model Y Long Range Dual Motor AWD		
Kennzeichen	CE-HH 666E	**Fahrgestellnummer**	LRWYGCEK7NC444778
Erstzulassung	06.09.2022	**Laufleistung (abgelesen)**	101.517 km
HSN/TSN	1480 / ABD 00013	**Kraftstoffart**	Elektro
Fahrzeugart	Mehrzweckfahrzeug	**Antriebsart**	Allradantrieb
Schadstoffklasse	2017/1151	**Getriebe / Anzahl Gänge**	Direktantrieb
Farbe	Solid Black	**Besichtigungszustand**	ausreichend
Leistung	153 kW	**Nächste HU**	10/2027
Wartungsheft / Nachweis	digitaler Nachweis / vollständig	**Restlauf bis Service**	
Letzte Wartung		**Polsterart**	Kunstleder
Vorschaden	Keine Feststellbar	**Polsterfarbe**	Schwarz
Nachlackierung	Keine Feststellbar	**zul. Gesamtgewicht**	2.619 kg
Dokumente	ZB I vorhanden	**Anzahl Halter**	unbekannt
Schlüssel soll/ist	2/2	**Anzahl Sitze / Türen**	5 / 5
Vertragsnummer	52087118_1	**Re-Import**

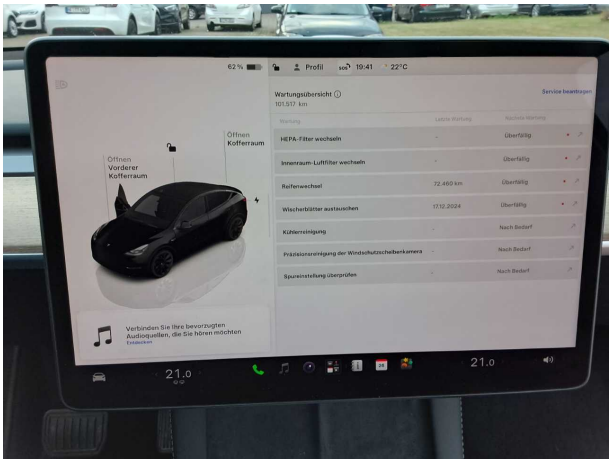
Nr.	Bauteilgruppe	Beschreibung
1	Sonstiges	Inspektion/Wartung (HEPA-Filter, Pollenfilter, Wischerblätter) - fällig - durchführen

Beschädigung #1: Sonstiges: Inspektion/Wartung (HEPA-Filter, Pollenfilter, Wischerblätter) - fällig - durchführen
