DEKRA-Nr: 0B73 / 054090 / 2026 / B074088002763 vom 29.10.2026

# Zustandsbericht/Minderwertgutachten-Leasing

| Hersteller | VOLVO | Typ / Verkaufsbez. | XC60 T6 AWD Plug-in Hybrid Plus Black Edition |
| Sitzplätze | 5 | Fahrzeug-Ident.-Nr. | YV1UZH4V3R1904387 |

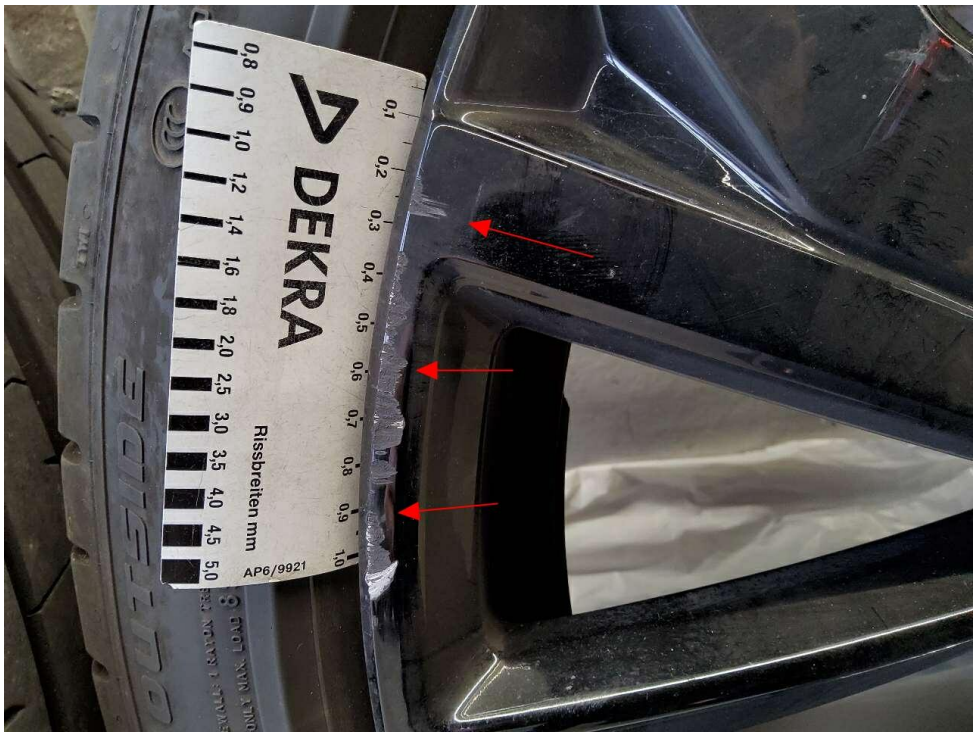
Bild 19 : LM-Felge vorne links (Sommer), verschrammt

1. LM-Felge vorne rechts (Sommer), verschrammt, smart repair (Bild 17, 18)
2. LM-Felge vorne links (Sommer), verschrammt, smart repair (Bild 19, 20, 21)
3. LM-Felge hinten links (Sommer), verschrammt, smart repair (Bild 22)
4. LM-Felge hinten rechts (Sommer), verschrammt, smart repair (Bild 23)

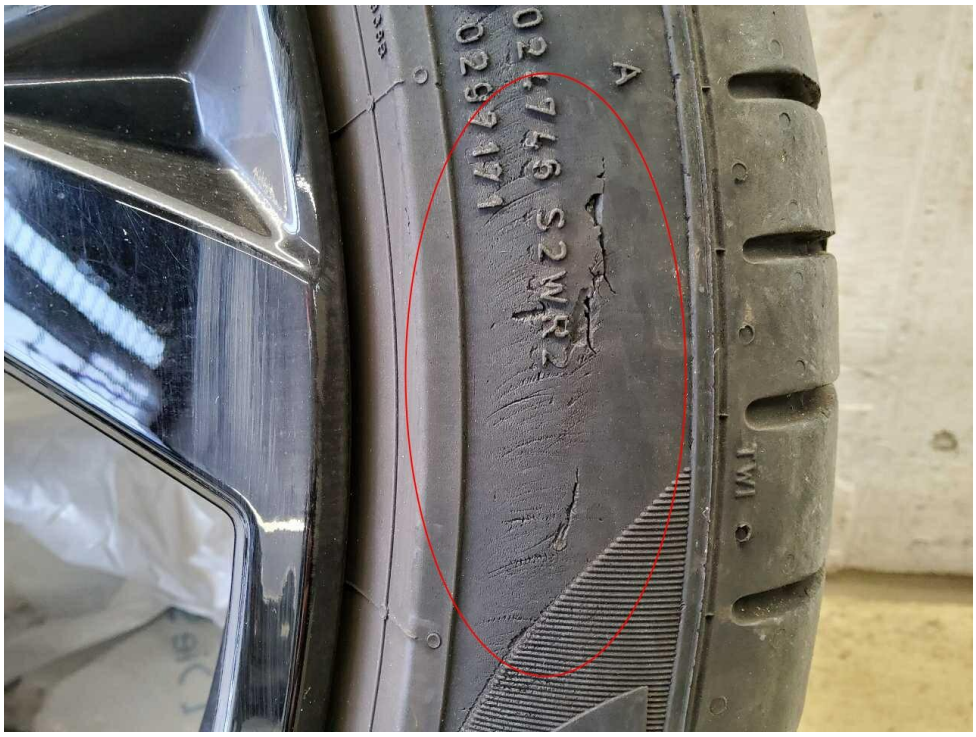
Bild 23 : LM-Felge hinten rechts (Sommer), verschrammt
