Fahrzeugzustandsbericht - Verkauf

FORD Focus

FORD Focus Turnier 1.5 EcoBlue Start-Stopp-System Aut. TITANIUM

Inspektion - ID	**11662759**	Besichtigt am	**04.11.2026 09:58:38**

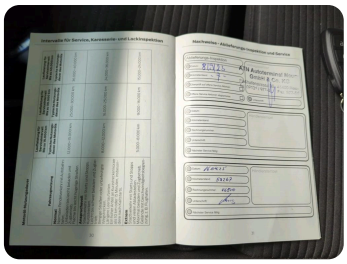
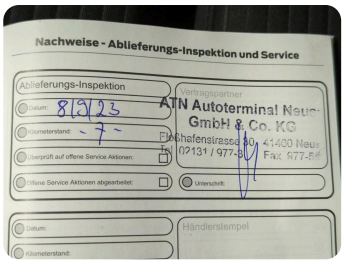
1 | HU/AU (Haupt-/Abgasuntersuchung)

Schadensart	Fehlt
Schweregrad	Fehlt
Reparaturmethode	Ersetzen
Ursache	Bei Inspektion festgestellt

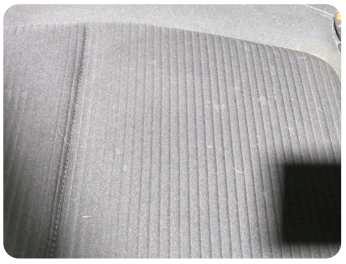
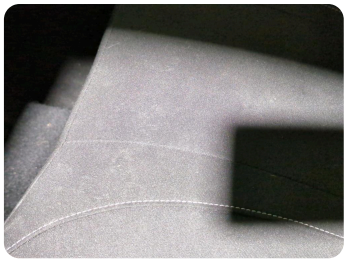
3 | Innenraum

Schadensart	**Deformiert**
Schweregrad	**Nicht zutreffend**
Reparaturmethode	**Keine Reparatur**
Ursache	**Bei Inspektion festgestellt**

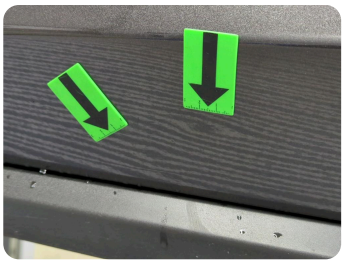
8 | Tür vorne links

Schadensart	Deformiert
Schweregrad	>6 cm - 8 cm
Reparaturmethode	Instandsetzen + lackieren
Ursache	Bei Inspektion festgestellt

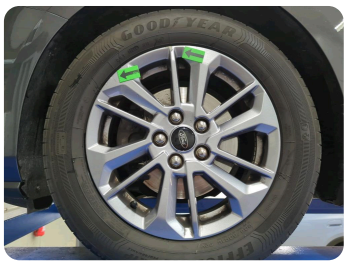
11 | Alufelge vorne links

Schadensart	Kratzer
Schweregrad	>3 cm - 4 cm
Reparaturmethode	Smart Repair
Ursache	Bei Inspektion festgestellt

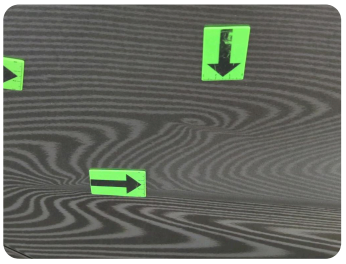
13 | Tür hinten rechts

Schadensart	**Delle(n)**
Schweregrad	**>4 cm - 6 cm**
Reparaturmethode	**Instandsetzen + lackieren**
Ursache	**Bei Inspektion festgestellt**

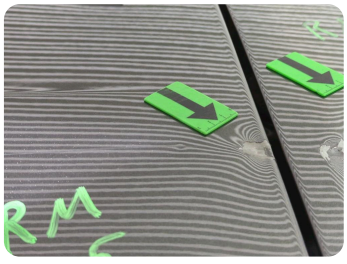
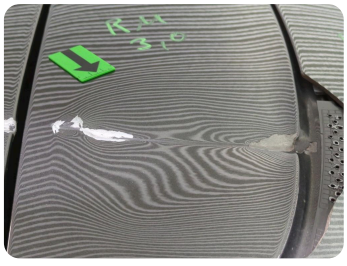
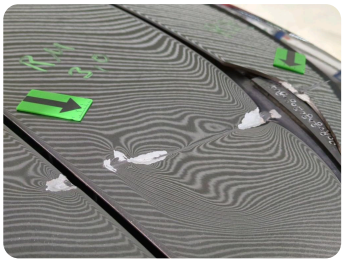
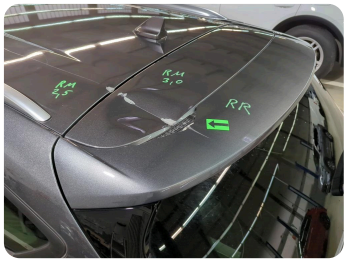
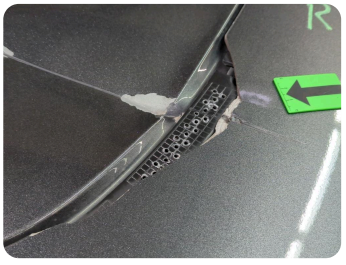
14 | Karosserie

Schadensart	**Deformiert**
Schweregrad	**Ersetzen**
Reparaturmethode	**Ersetzen**
Ursache	**Unfallschaden 2**
