Wertgutachten

Protokollnummer:	48228475
Auftrags-Nr / Referenz:	
Besichtigungsdatum:	05.10.2026
Sachverständiger:	Oliver Hase
Besichtigung durch	Tarek Tawil

Hersteller / Modell	Mercedes-Benz Sprinter III Kasten RWD/AWD 311/315/317/319 CDI RWD L2 PRO		
Kennzeichen	WI-MD7211	**Vehicle Identification number**	W1V3KBFZ6SP745119
Erstzulassung	24.10.2024	**Laufleistung (abgelesen)**	77.907 km
HSN/TSN	2222 / BOW 58498	**Kraftstoffart**	Diesel
Fahrzeugart	Transporter	**Antriebsart**	Heckantrieb
Schadstoffklasse		**Getriebe / Anzahl Gänge**	Automatik (Getriebe Automati…
Farbe	ARKTIKWEISS	**Besichtigungszustand**	ausreichend
Leistung	125 kW	**Nächste HU**	
Hubraum	1.950 ccm	**Zylinder**	4
Wartungsheft / Nachweis	nicht vorhanden	**Restlauf bis Service**	400 km
Letzte Wartung		**Polsterart**	Stoff
Vorschaden	Keine Feststellbar	**Polsterfarbe**	Schwarz
Nachlackierung	Keine Feststellbar	**zul. Gesamtgewicht**	kg
Dokumente	ZB I / II nicht vorhanden	**Anzahl Halter**	1
Schlüssel soll/ist	2/1	**Anzahl Sitze / Türen**	3 / 4

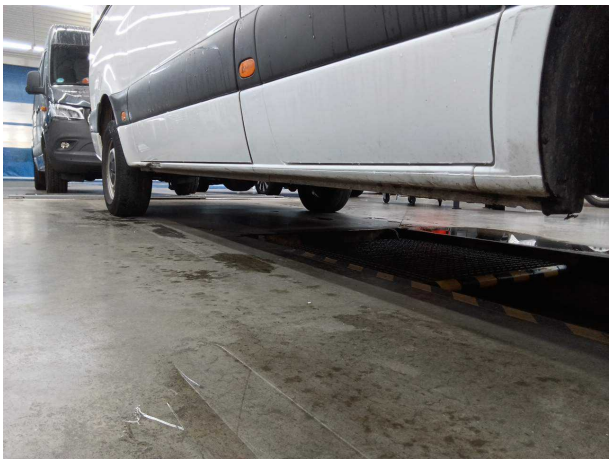
Abbildung 10: Schweller

Beschädigung #3: Schweller rechts: Schweller - Delle / Lackschaden - erneuern

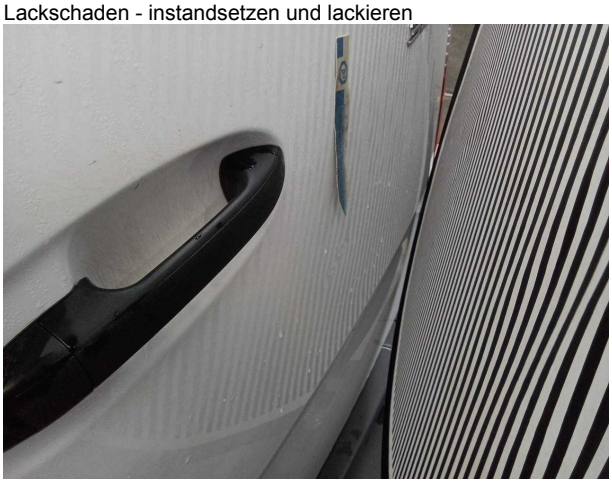
Beschädigung #1: Heckklappe/-tür: Hecktür rechts - Delle / Lackschaden - instandsetzen und lackieren

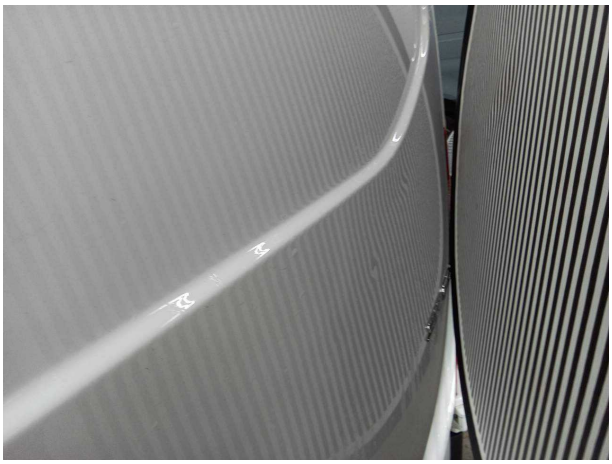
Beschädigung #1: Heckklappe/-tür: Hecktür rechts - Delle / Lackschaden - instandsetzen und lackieren

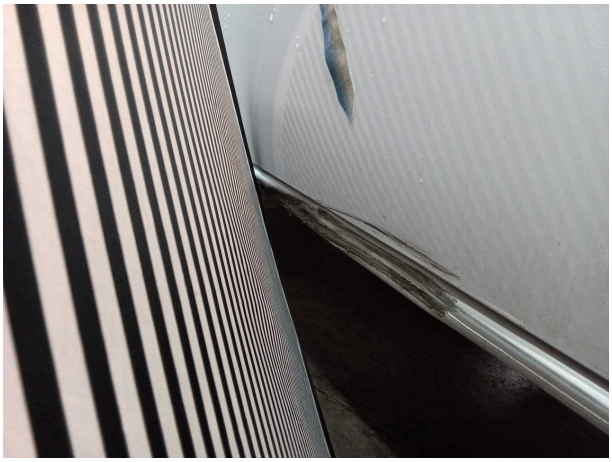
Beschädigung #2: Schiebetür rechts: Schiebetür - Delle / Lackschad… - instandsetzen und lackieren

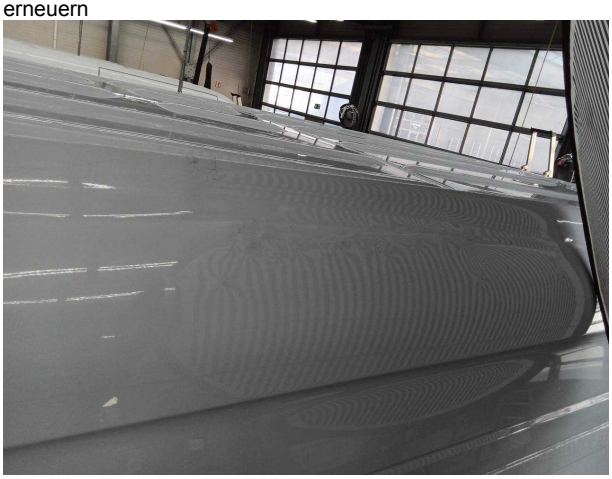
Beschädigung #4: Seitenwand rechts: Seitenwand - Delle(n) - erneuern
