Wertgutachten

Protokollnummer:	48343246
Auftrags-Nr / Referenz:	
Besichtigungsdatum:	28.10.2026
Sachverständiger:	Martin Borstel
Besichtigung durch	Martin Borstel

Hersteller / Modell	Mercedes-Benz Sprinter		
Kennzeichen	WI-MD9199	**Fahrgestellnummer**	W1V3KCFZ8TP905153
Erstzulassung	09.03.2026	**Laufleistung (abgelesen)**	81.852 km
HSN/TSN	2222 / BUZ 10672	**Kraftstoffart**	Diesel
Fahrzeugart	Transporter	**Antriebsart**	Heckantrieb
Schadstoffklasse	EURO6	**Getriebe / Anzahl Gänge**	Automatik (Getriebe Automati…
Farbe	ARKTIKWEISS	**Besichtigungszustand**	ausreichend
Leistung	125 kW	**Nächste HU**	
Hubraum	1.950 ccm	**Zylinder**	—
Wartungsheft / Nachweis	nicht vorhanden	**Restlauf bis Service**	-21.800 km
Letzte Wartung		**Polsterart**	Stoff
Vorschaden	Keine Feststellbar	**Polsterfarbe**	Schwarz
Nachlackierung	Keine Feststellbar	**zul. Gesamtgewicht**	3.500 kg
Dokumente	ZB I / II nicht vorhanden	**Anzahl Halter**	1
Schlüssel soll/ist	2/1	**Anzahl Sitze / Türen**	3 / 4

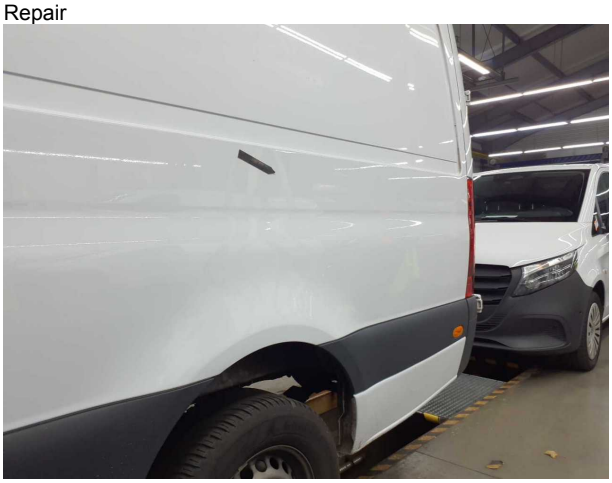
Beschädigung #4: Schiebetür rechts: Schiebetür - Delle(n) - Smart Repair

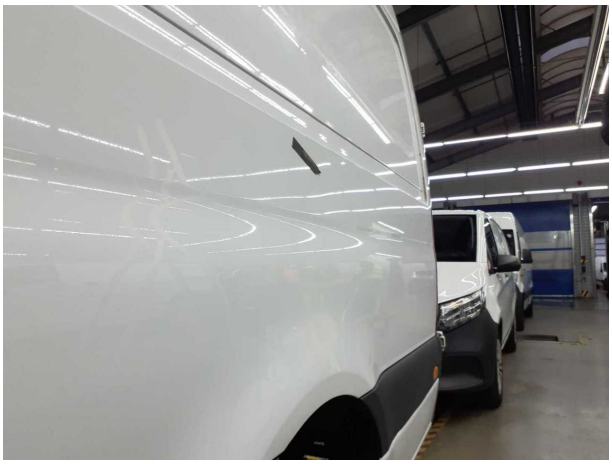
Beschädigung #5: Seitenwand links: Seitenwand - Delle(n) - Smart Repair

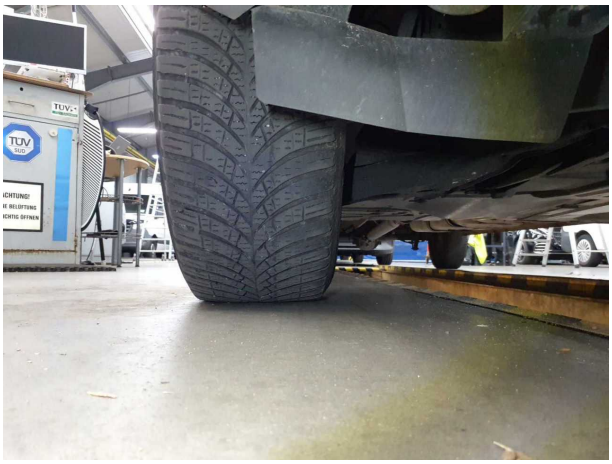
Beschädigung #9: Vermessung: Vorderachsgeometrie - Fehlstellung - durchführen

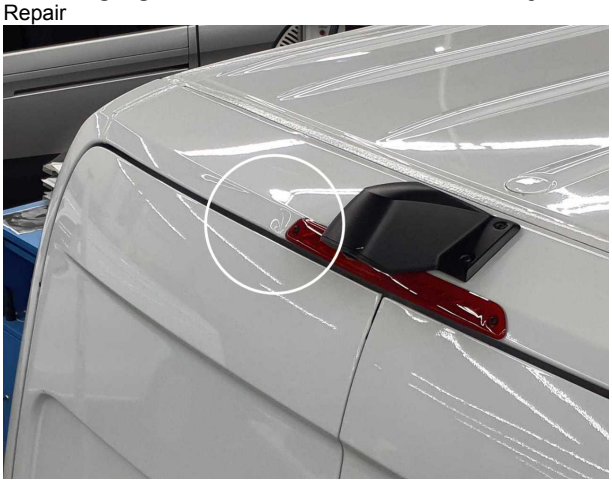
Beschädigung #10: Karosserie: Karosserie - Lackmangel - Smart Repair

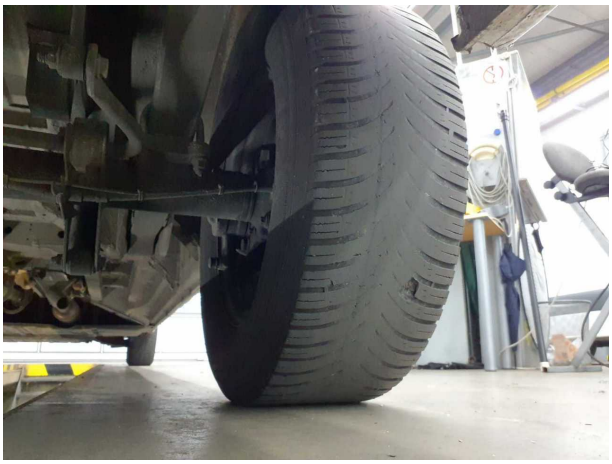
Achse	Reifengröße	Reifentyp	Hersteller	Profiltiefe	Verkehrstauglichkeit
1	235/65 R16 C	Ganzjahresreifen auf Stahl mit Radzierblende	Goodyear	1mm / 1mm	n.i.O.
2	235/65 R16 C	Ganzjahresreifen auf Stahl mit Radzierblende	Goodyear	0mm / 0mm	n.i.O.

Beschädigung #12: Rad/Reifen: Reifen hinten - verschlissen - erneuern

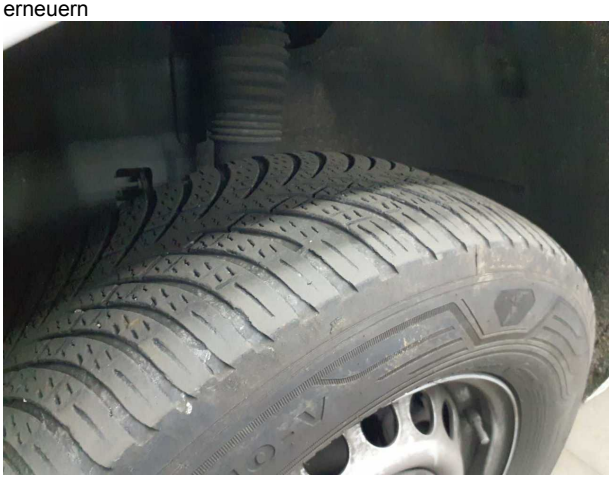
Beschädigung #13: Rad/Reifen: Reifen vorn - verschlissen - erneuern

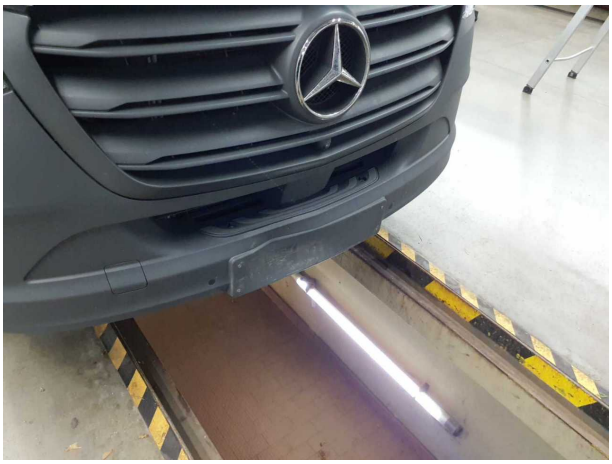
Beschädigung #15: Sonstiges: Inspektion/Wartung - fällig - durchführen

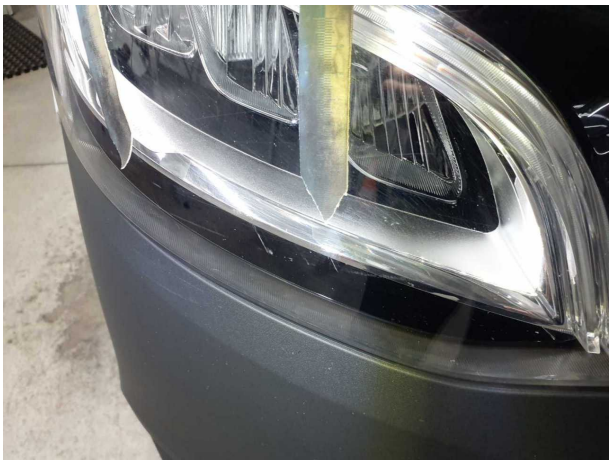
Beschädigung #18: Scheinwerfer: LED-Scheinwerfer rechts - verkratzt / verschürft - erneuern
