DEKRA-Nr: 0226 / 038576 / 2026 / B081485001932 vom 26.10.2026

Vermarktungsbericht

Auftraggeber	ALD AutoLeasing D GmbH Kooperationen, Nedderfeld 95, 22529 Hamburg
Besichtigung	28.09.2026

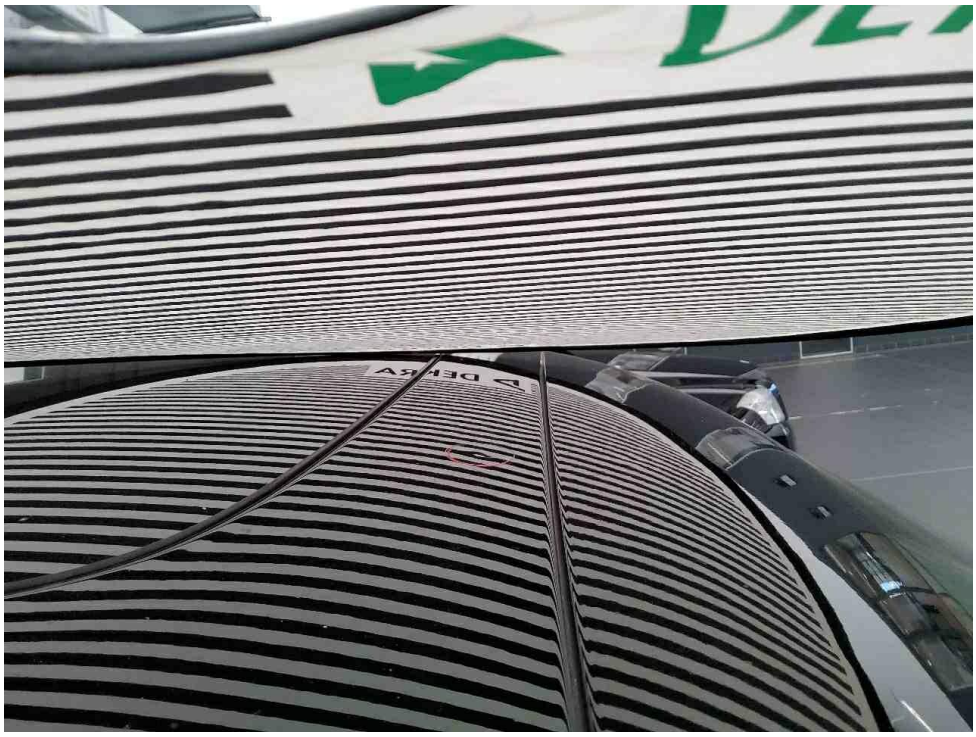
Bild 9 : Dachholm rechts Dellen

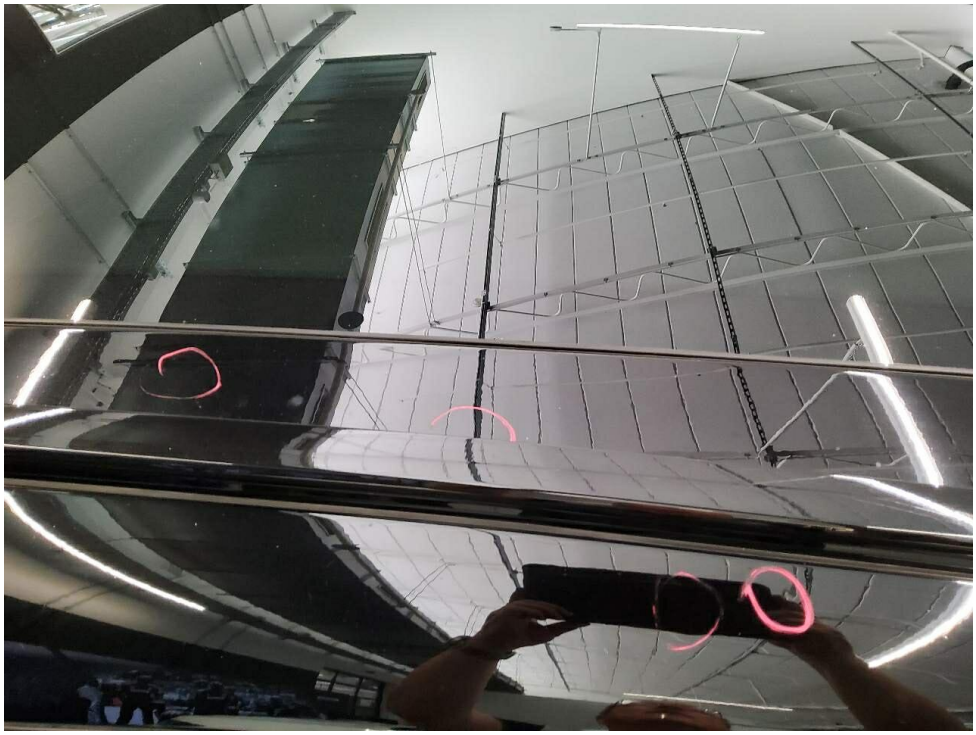
Bild 12 : Dach Dellen

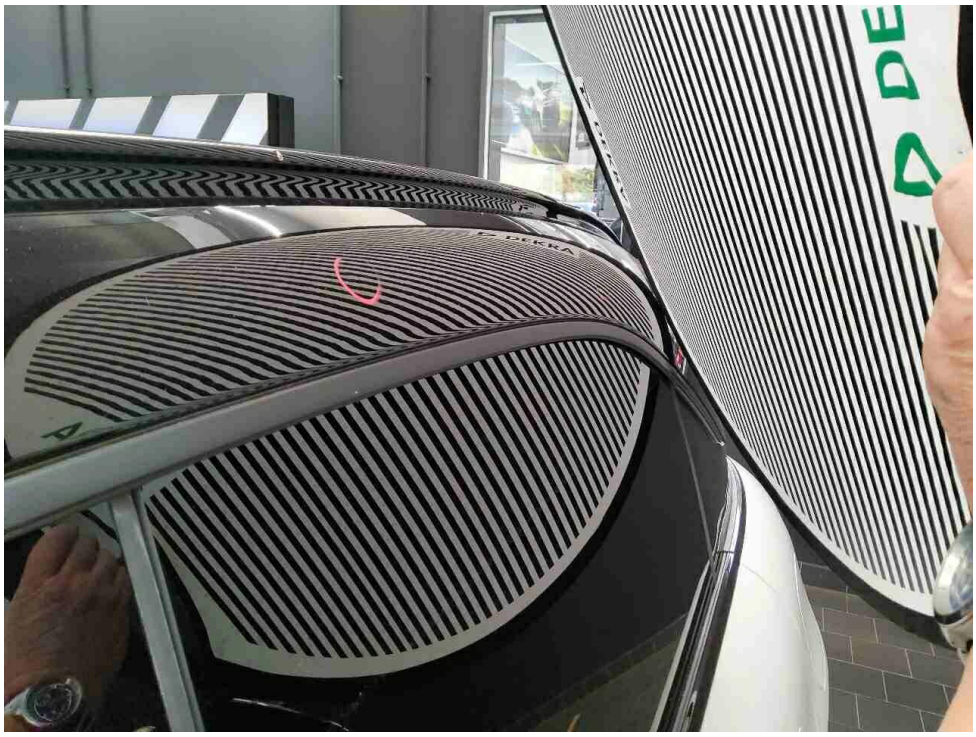
Bild 13 : Dach Dellen
