LVV Nr	420902
Hersteller	Seat
Model	Tarraco
Variante	FR 2.0 TDI
Listenpreis	44.508,40
VIN	VSSZZZKN7PW013294
Erstzulassungsdatum	1.8.2023
Kennzeichen	MTK TG309

DEKRA-Nr: 0322 / 0100046287 / 2026 / B076417001332 vom 10.09.2026

Zustandsbericht / Minderwertgutachten

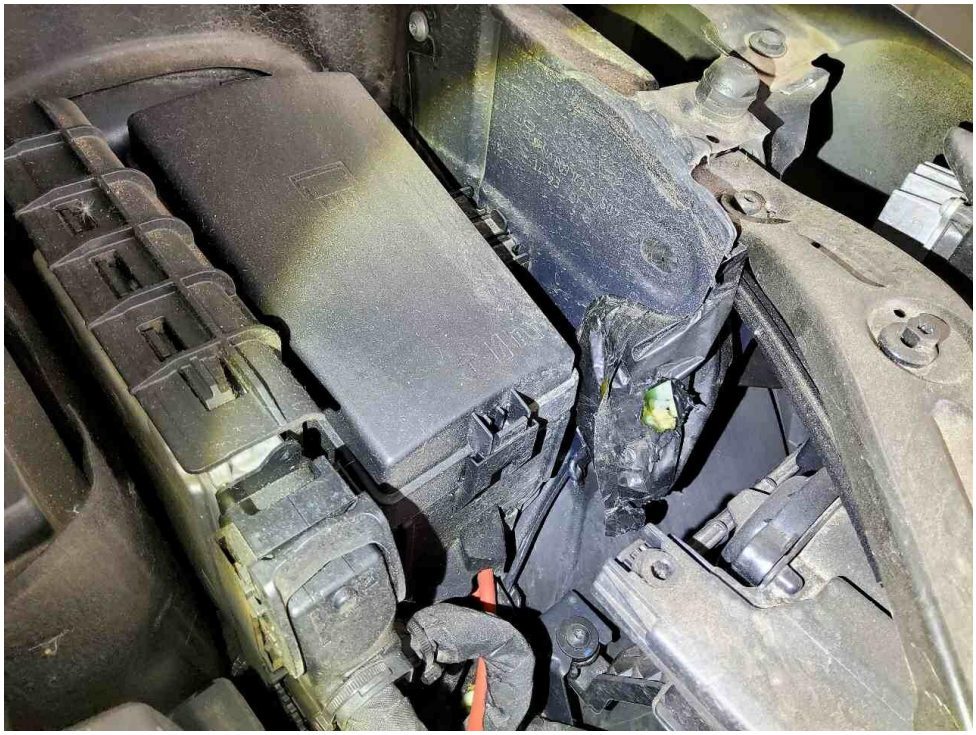
Bild 14 : Motorhaube Dämmmatte Tierverbisspuren

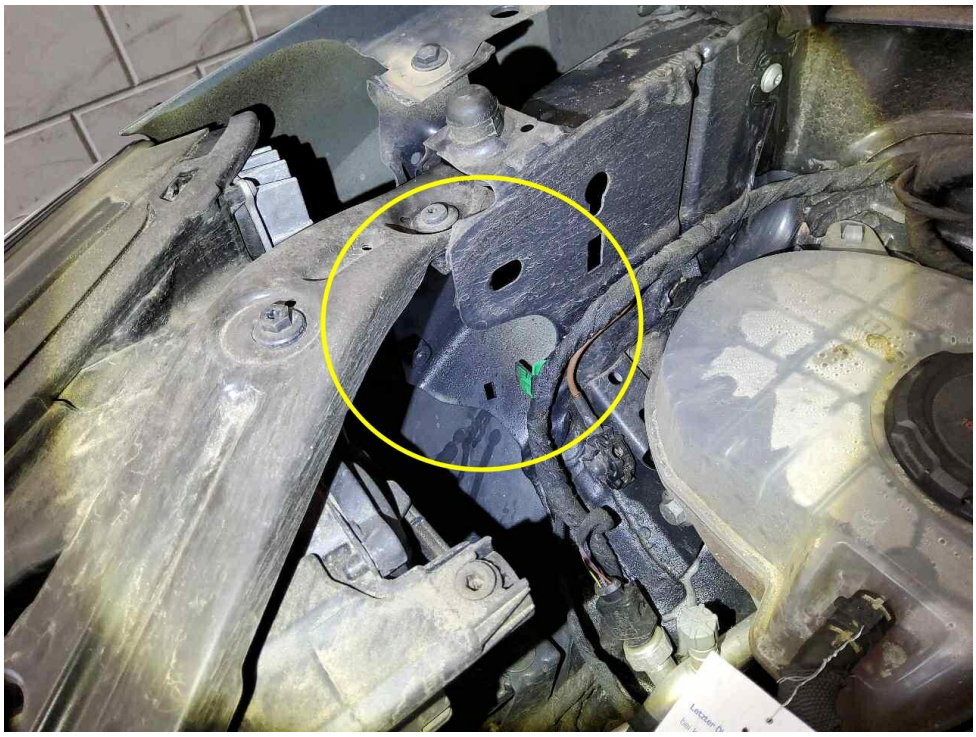
Bild 15 : Motorraum Tierverbisspuren

1. Motorraum Tierverbisspuren, prüfen und Befund festlegen, Schadenerweiterung möglich (Bild 15, 16, 17)
2. Innenraum hintere Konsole Blende verschrammt, erneuern
3. Felge hinten rechts verschrammt, Glanzgedreht, erneuern
4. Stoßfänger vorne Spoiler verschrammt und eingedellt, instandsetzen
5. Tür vorne links mehrfach eingedellt, drücken (Bild 22)
6. Seitenwand hinten links Instandsetzungsspuren ersichtlich, instandsetzen (Bild 23)
7. Dachrailing links Dichtung ausgelöst, erneuern (Bild 24)
8. Einstieg hinten rechts zerkratzt, smart repair (Bild 26)
9. Hauptuntersuchung überfällig, instandsetzen

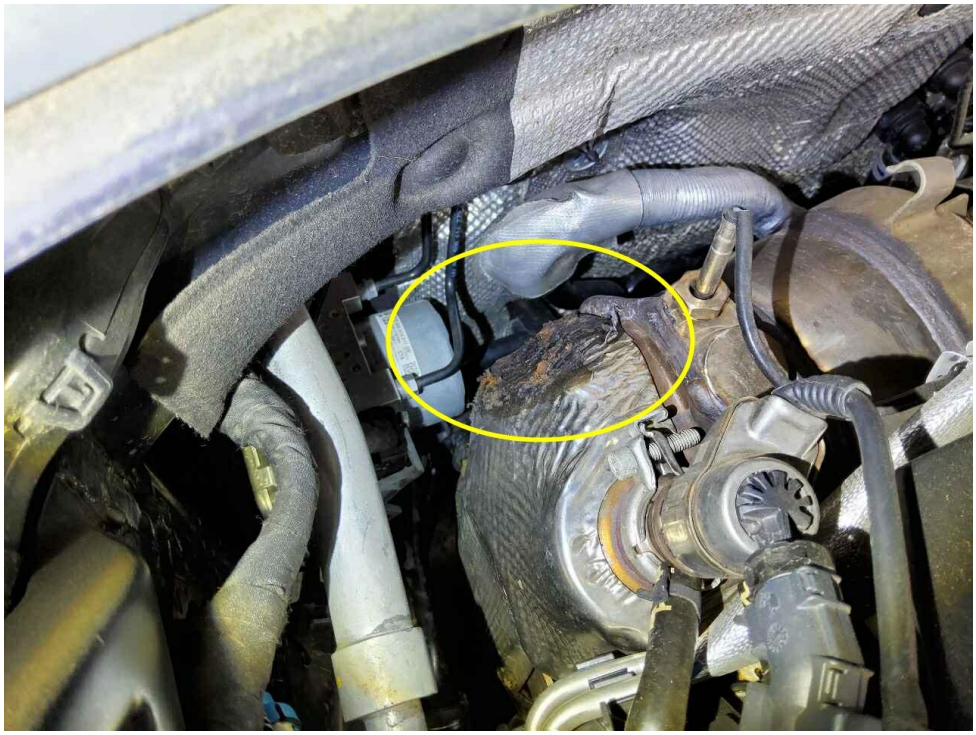
Bild 16 : Motorraum Tierverbisspuren
Dämmaterial fehlt

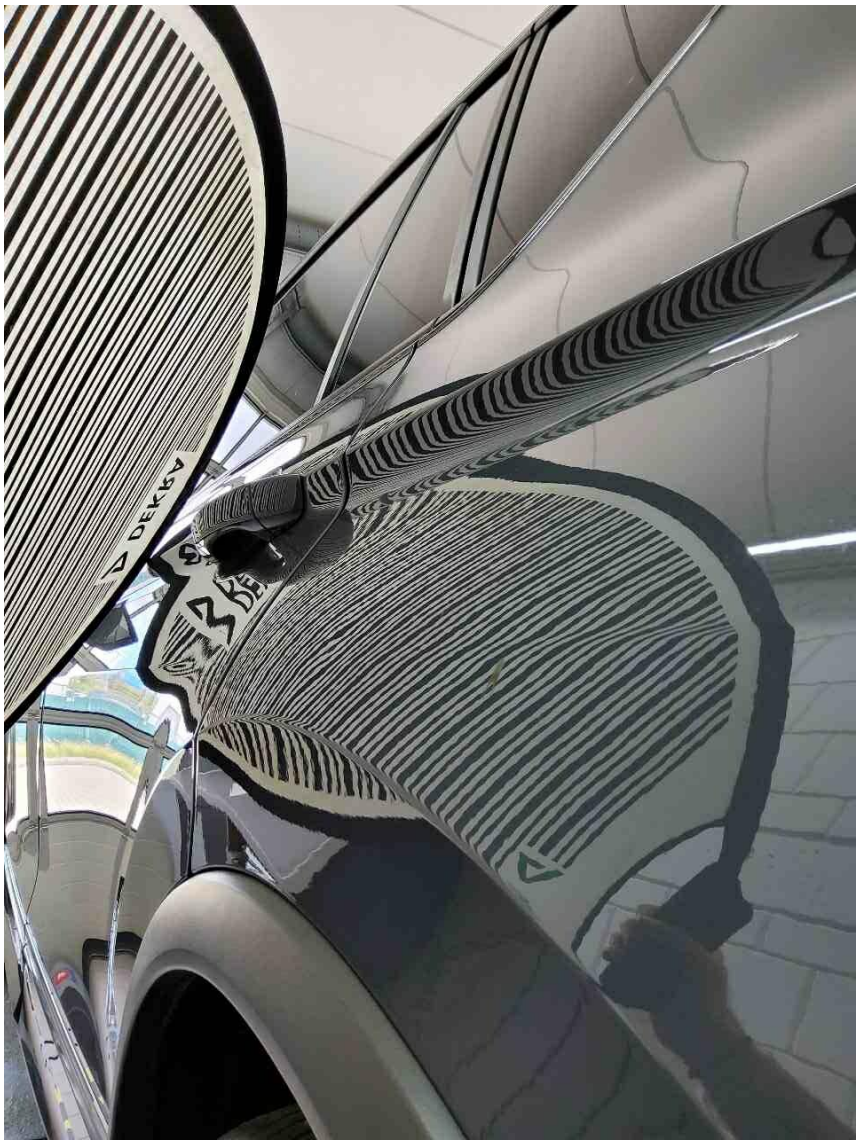
Bild 22 : Tür vorne links mehrfach eingedellt
