Zustandsbericht

Protokollnummer: 47537201
Auftrags-Nr / Referenz: 22950342
Besichtigungsdatum: 26.08.2026

Hersteller / Modell	Volvo V60 B4 B DKG Plus Dark		
Kennzeichen	GD-DV 810	**Fahrgestellnummer**	YV1ZWK8V7S2642766
Erstzulassung	15.07.2024	**Laufleistung (abgelesen)**	39.165 km
HSN/TSN	9101 / BSJ 00026	**Kraftstoffart**	Hybr.Benzin/E
Fahrzeugart	PKW Kombi	**Antriebsart**	Frontantrieb
Schadstoffklasse	EURO6	**Getriebe / Anzahl Gänge**	Automatik
Farbe	Schwarz Metallic	**Besichtigungszustand**	ausreichend
Leistung	145 kW	**Nächste HU**	07/2027
Hubraum	1.969 ccm	**Zylinder**	4
Wartungsheft / Nachweis	vorhanden / vollständig	**Restlauf bis Service**	323 Tag(e)
Letzte Wartung	07/2026 bei 35.429 km	**Polsterart**	Leder
Vorschaden	Keine Feststellbar	**Polsterfarbe**	Schwarz
Nachlackierung	Keine Feststellbar	**zul. Gesamtgewicht**	2.240 kg
Dokumente	ZB I vorhanden	**Anzahl Halter**	unbekannt
Schlüssel soll/ist	2/2	**Anzahl Sitze / Türen**	5 / 5
Vertragsnummer	50440964	**Re-Import**	Nein

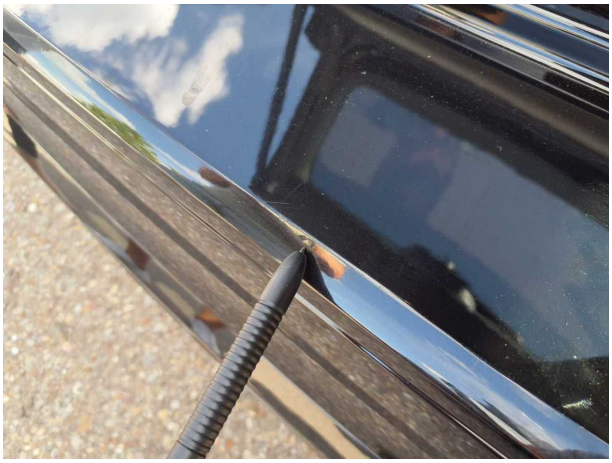
Beschädigung #2: Stossfänger hinten: Stossfänger hinten - verkratzt / verschürft - Smart Repair
