DEKRA-Nr: 0357 / 024626 / 2026 / B085578002635 vom 09.11.2026

Vermarktungsbericht

Auftraggeber	ALD AutoLeasing D GmbH Flotte, Nedderfeld 95, 22529 Hamburg
Besichtigung	09.11.2026

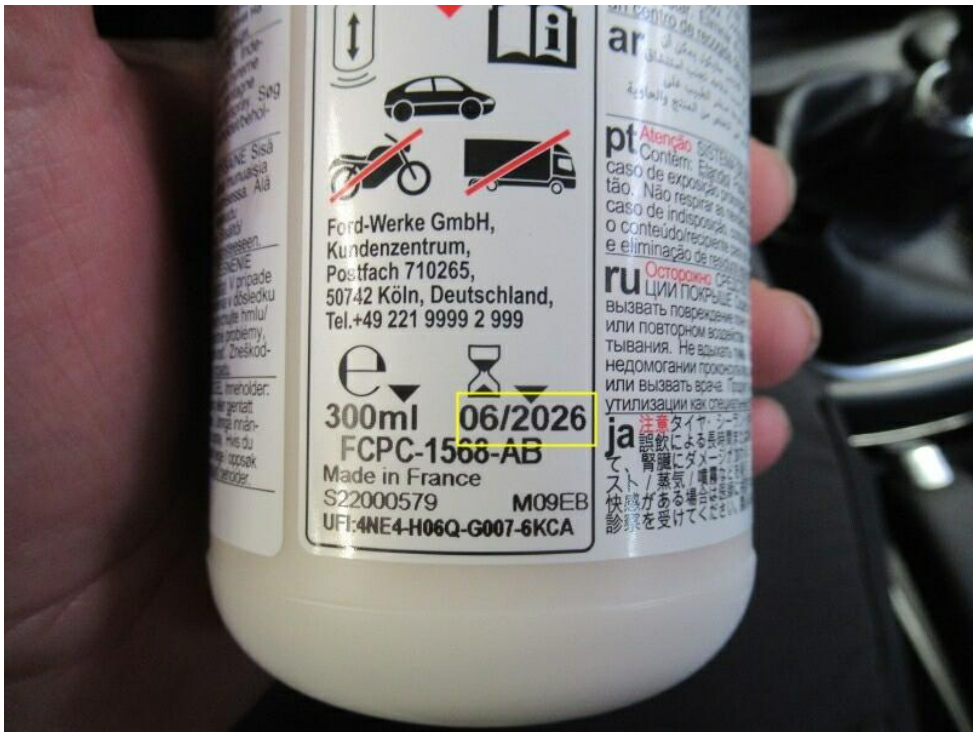
Bild 8 : Füllflasche Pannenset abgelaufen, erneuern

Bild 9 : Sitzbezug und Sitzlehnenbezug VL Kunstleder gebrochen, erneuern

Bild 10 : Sitzbezug und Sitzlehnenbezug VL Kunstleder gebrochen, erneuern

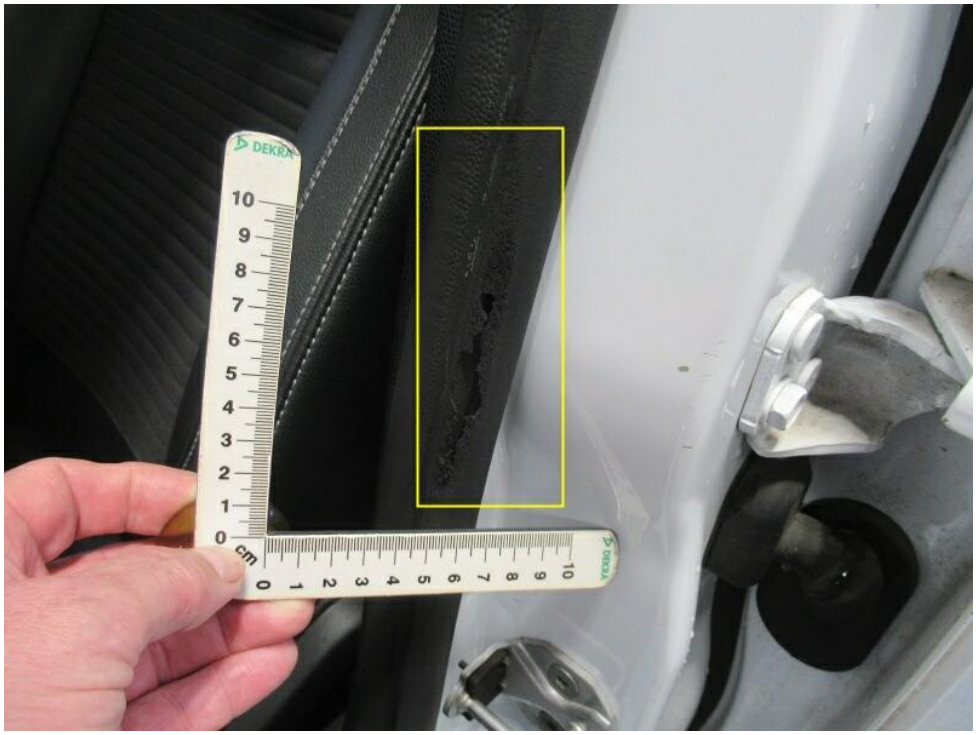
Bild 11 : Türdichtung VL verschlissen, erneuern

Bild 12 : Türdichtung VL verschlissen, erneuern

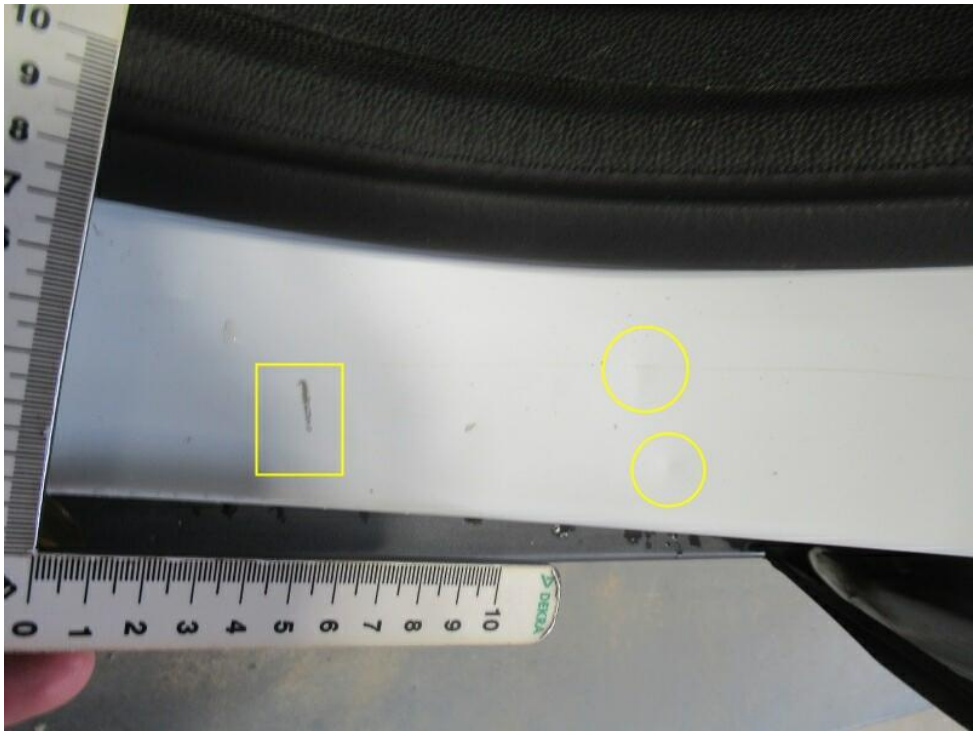
Bild 13 : Tür vorne links Einstieg Lackierung, zerkratzt, smart repair

Bild 14 : Bodenbelag vorne Fußmatte links, verschlissen, Gebrauchsspur

Bild 15 : Tür vorne links Einstieg Lackierung, zerkratzt, smart repair

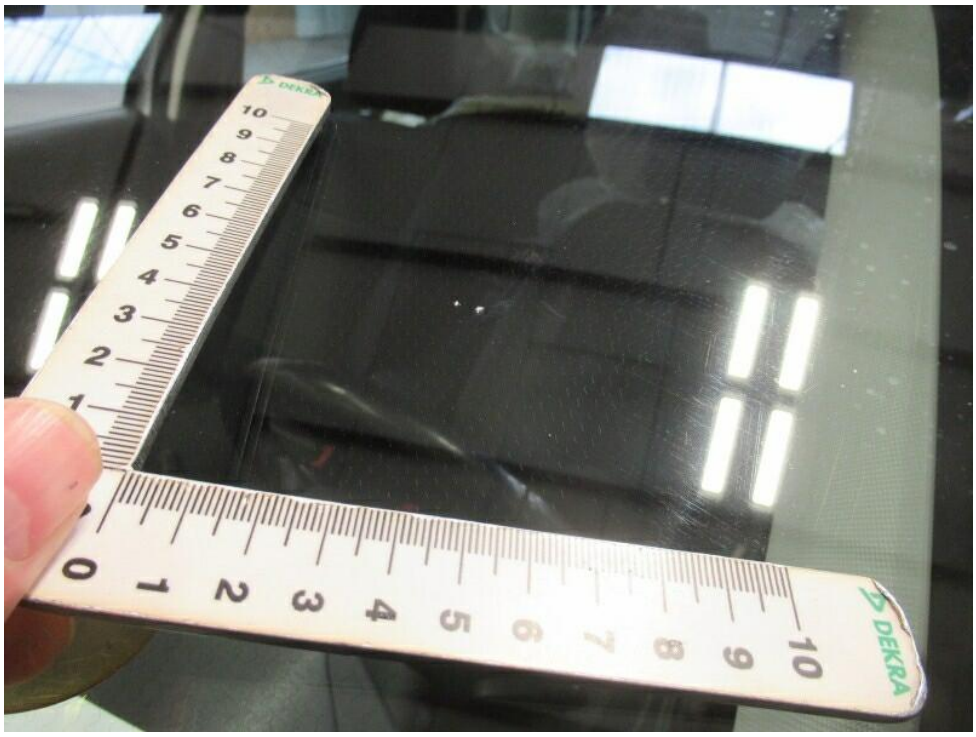
Bild 16 : Frontscheibe, Steinschlag, Gebrauchsspur

Bild 17 : Tür hinten rechts, mehrfach eingedellt, smart repair

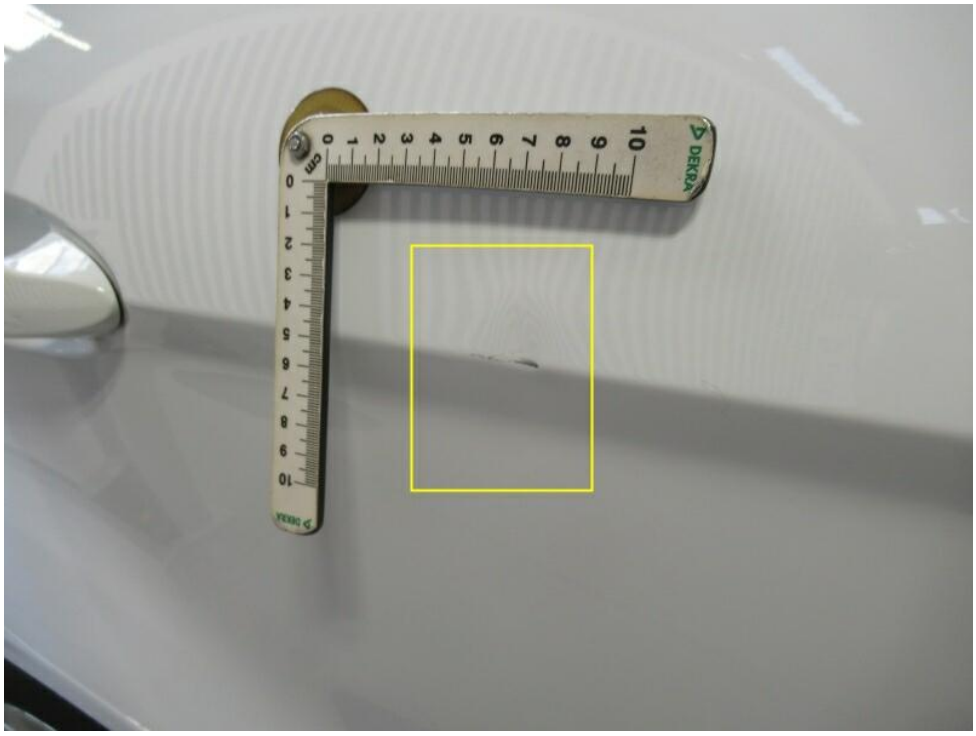
Bild 18 : Tür hinten rechts, mehrfach eingedellt, smart repair

Bild 19 : Tür hinten rechts, mehrfach eingedellt, smart repair

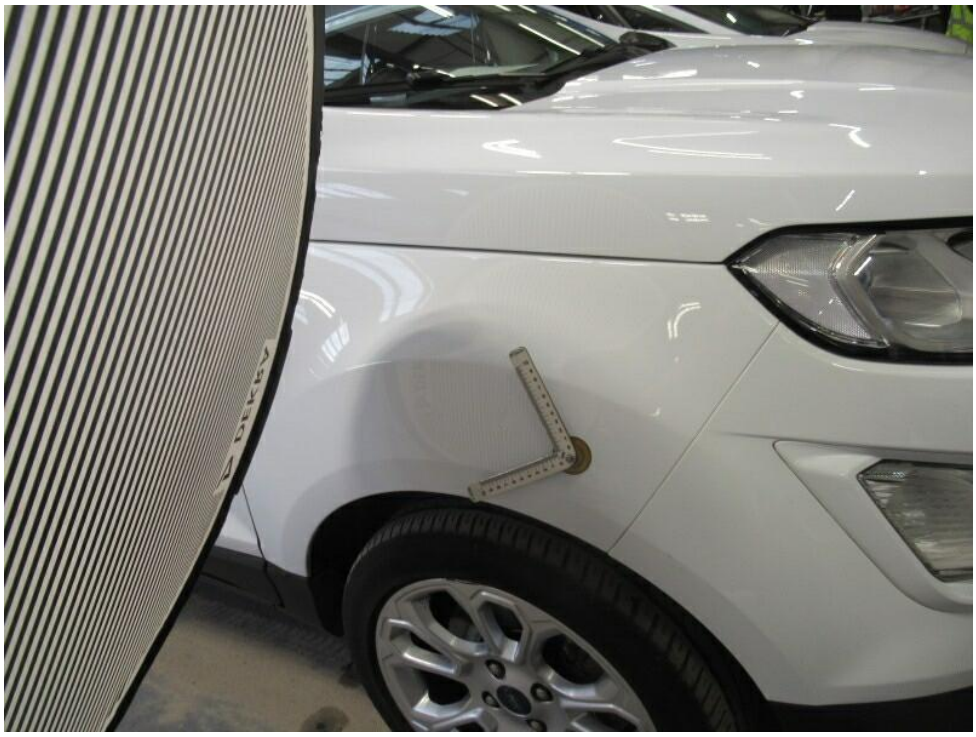
Bild 20 : Kotflügel vorne rechts, eingedellt, smart repair

Bild 21 : Kotflügel vorne rechts, eingedellt, smart repair

Bild 22 : Stoßfänger vorne Lackierung, zerkratzt, smart repair

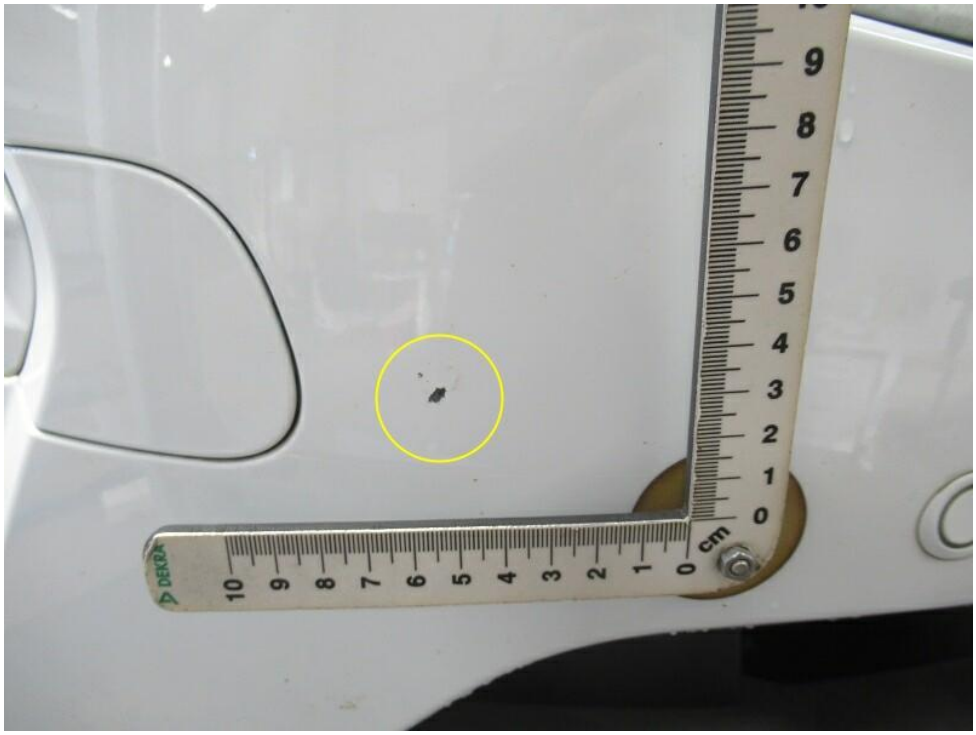
Bild 23 : Stoßfänger vorne Lackierung, zerkratzt, smart repair

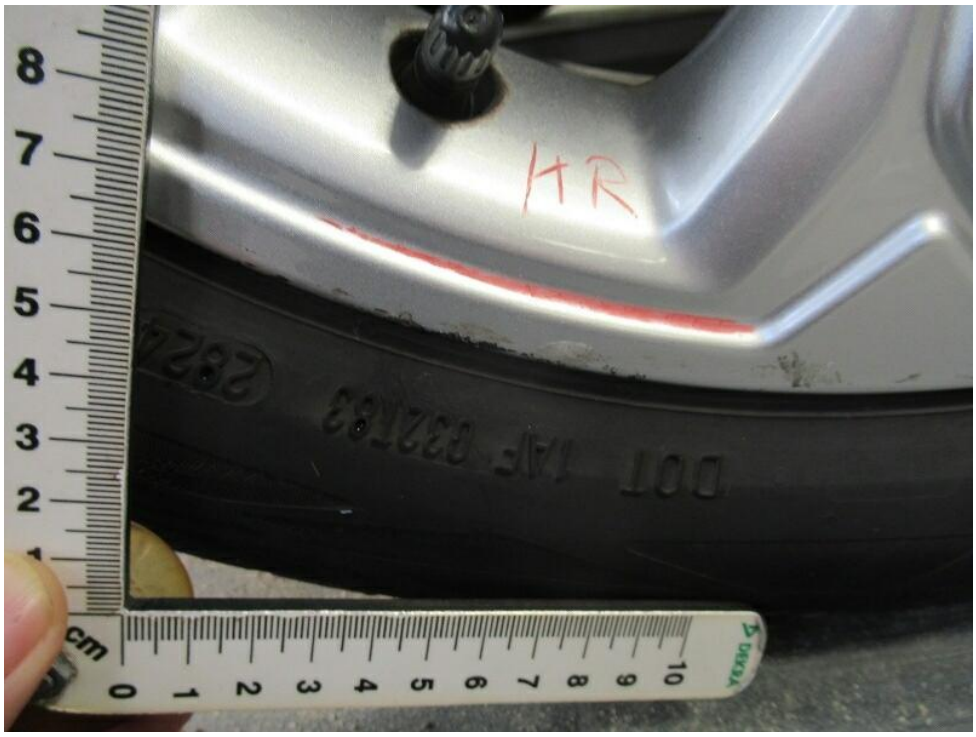
Bild 24 : Felge hinten rechts, zerkratzt, smart repair

Bild 25 : Tür vorne links Lackierung, zerkratzt, lackieren mit Lackaufbau

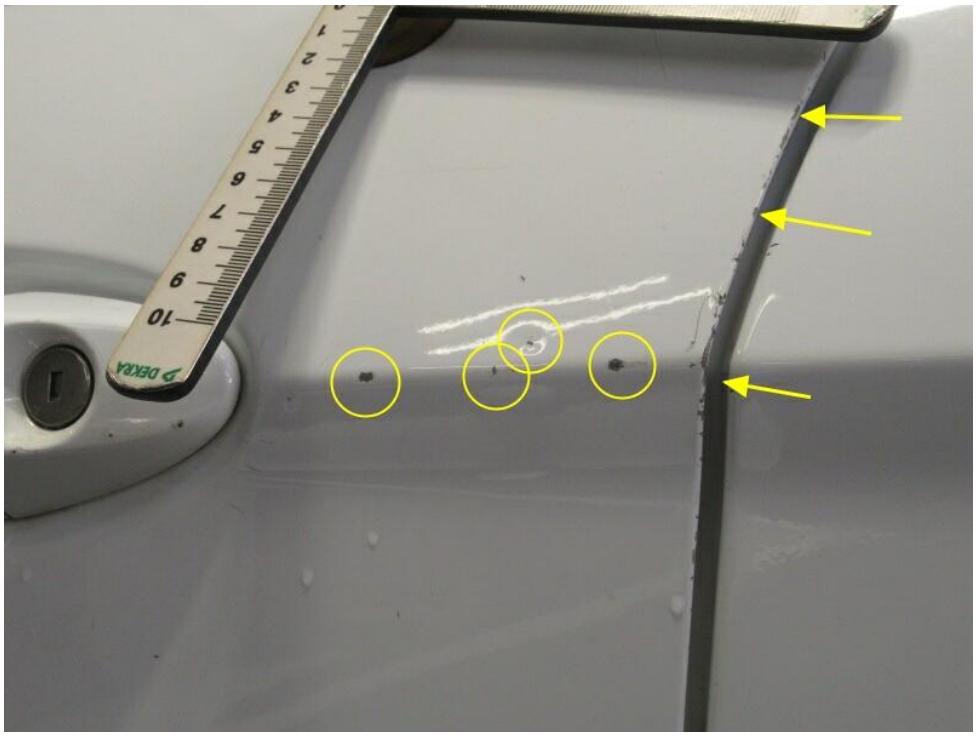
Bild 26 : Tür vorne links Lackierung, zerkratzt, lackieren mit Lackaufbau

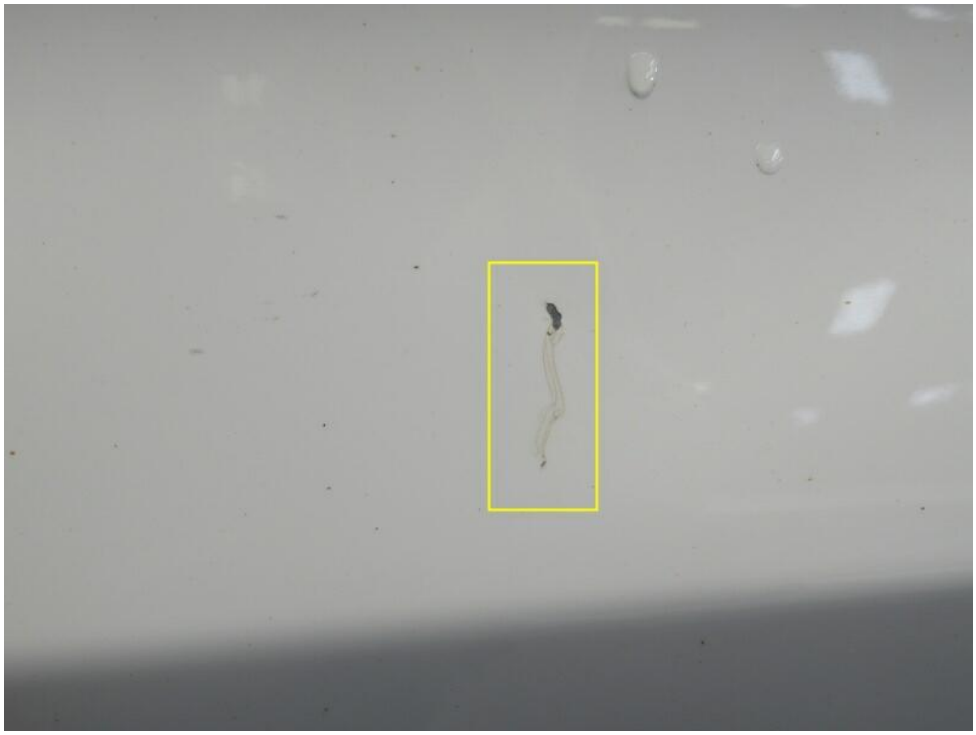
Bild 27 : Tür vorne links Lackierung, zerkratzt, lackieren mit Lackaufbau

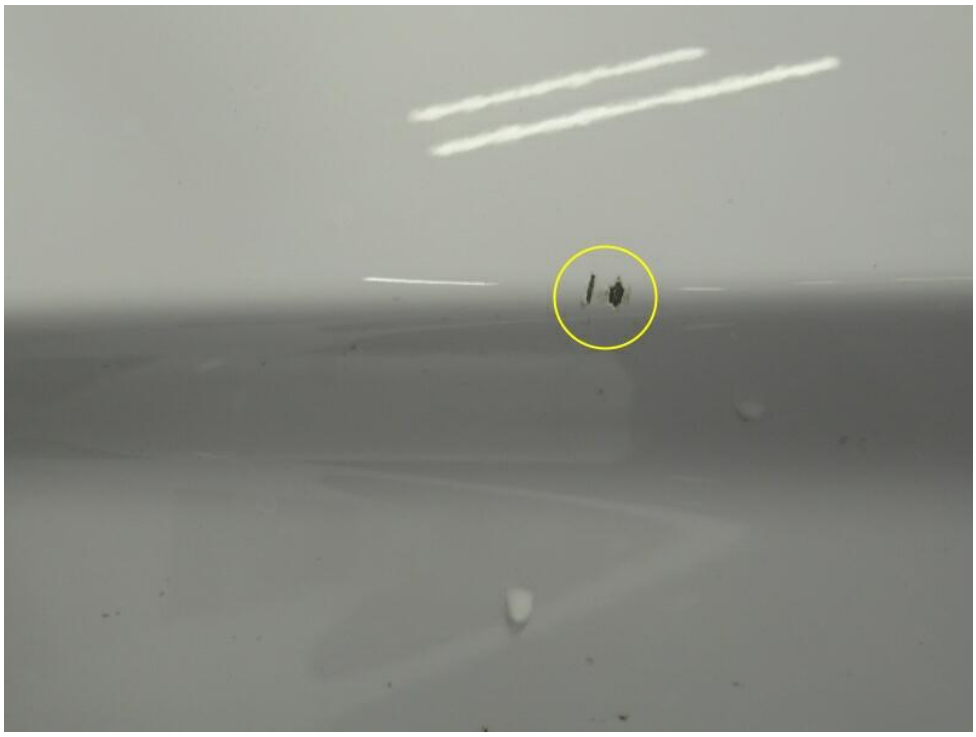
Bild 28 : Tür vorne links Lackierung, zerkratzt, lackieren mit Lackaufbau
