# Fahrzeugzustandsbericht - Verkauf

## MERCEDES-BENZ GLC

### MERCEDES GLC 220 d 4Matic 9G-TRONIC

| Inspektion - ID | **11613451** | Besichtigt am | **05.11.2026 09:28:09** |

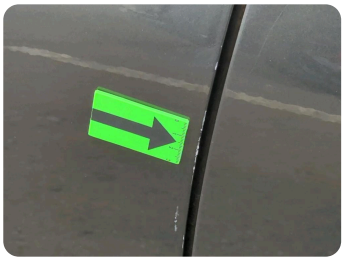
**2 | Stoßfänger vorne**

| Schadensart | Steinschlag |
| Schweregrad | >0,5 cm - 1 cm |
| Ursache | Bei Inspektion festgestellt |

| Reparaturmethode | Akzeptabel (Gebrauchsspur) |

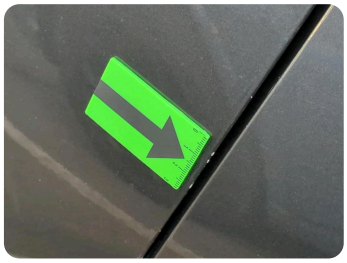
**3 | Stoßfänger vorne**

| Schadensart | Kratzer |
| Schweregrad | >3 cm - 4 cm |
| Ursache | Bei Inspektion festgestellt |

| Reparaturmethode | Lackieren |

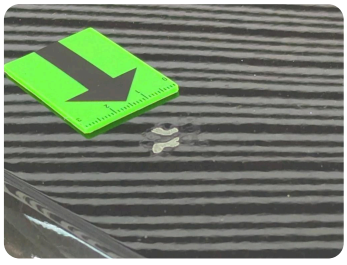
**5 | Tür hinten links**

| Schadensart | Kratzer |
| Schweregrad | >1 cm - 2 cm |
| Ursache | Bei Inspektion festgestellt |

| Reparaturmethode | Akzeptabel (Gebrauchsspur) |
