brockmann
Kfz-Sachverständige

Vorgangsnummer	265784K
bgKIP ID	102212938343
Kennzeichen	MY ES 611
FIN	TMBJR7NU0PC201341
Eigennummer

Fahrzeugbewertung zum Ende der Leasingvertragsdauer

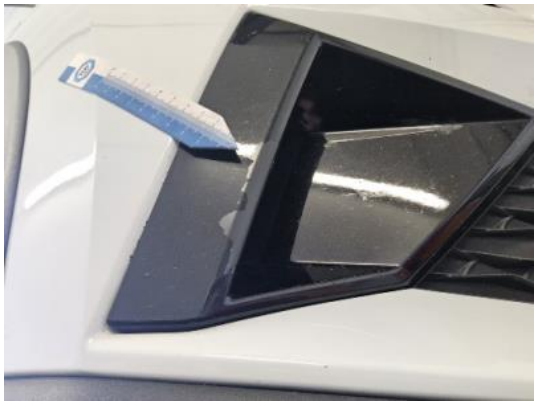
Bild 16

Pos.	Bild / Schadenbild	Bauteil / Bemerkungen	
13		Unterboden	
14		Serviceinformation	
15		Stossfänger vorne	
16		Stossfänger vorne	
		Blende R Laackablösung
