DEKRA-Nr: 0357 / 057929 / 2026 / B085568003032 vom 29.09.2026

Vermarktungsbericht

Erstzulassung	01.06.2022	Fahrzeugart	Personenkraftwagen
Hersteller	BMW	Typ / Verkaufsbez.	1 Limousine (F40)(2019->) / 1er - 116d Advantage (EURO 6d)
Aufbauart	Limousine	Fahrzeug-Ident.-Nr.	WBA7M710607L14668
HSN / TSN	0005 / CWO	DAT €uropa-Code®	011301341520001
DAT Marktindex	DE002 6291	Km-Stand abgelesen	79333
Energiequelle / Kraftstoff	Diesel	Zylinderanzahl	
Leistung (kW)	85	Hubraum (ccm)	1496
Schadstoffklasse:	EURO6;WLTP;AP;PI/CI; M, N1 I	Getriebe	Automatik /
Felgen	Leichtmetall	Farbe / Farbe	Schwarz / Uni / 668 / Schwarz

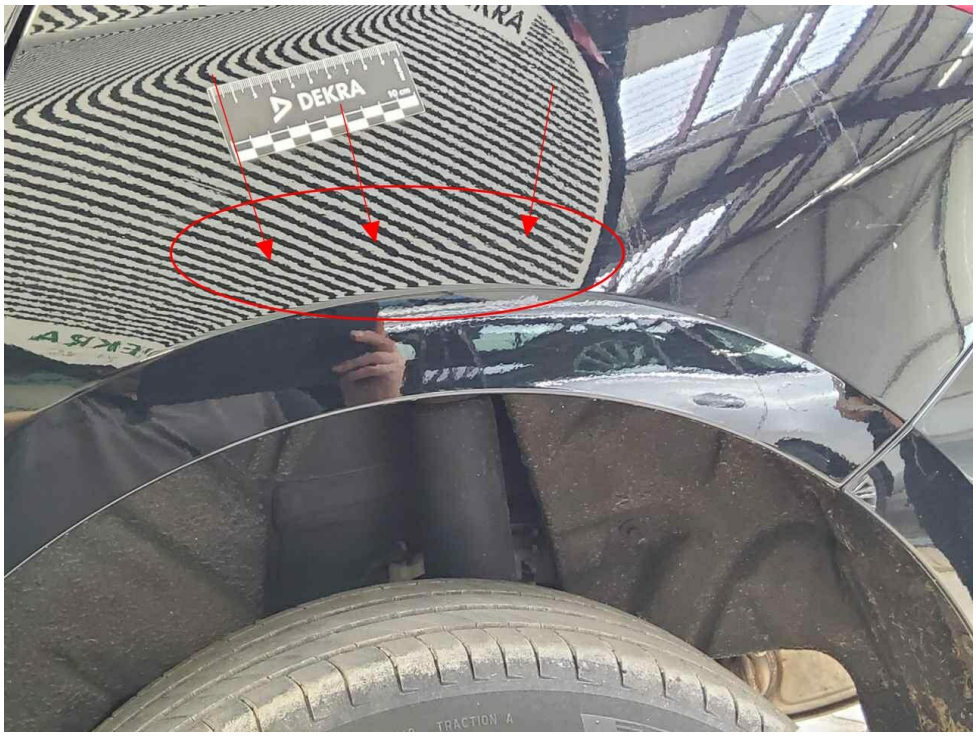
Bild 8 : Seitenteil hinten links, eingedellt , instandsetzen und lackieren mit Lackaufbau

1. HU fällig, kein Nachweis,
2. Dachhimmel leicht verschmutzt, reinigen
3. Türdichtung hinten links lose, erneuern (Bild 26)
4. Wischerblatt hinten eingerissen und lose, erneuern (Bild 27)
5. Beifahrersitz Netz beschädigt, erneuern (Bild 28)
6. Spoiler Stoßfänger vorne verschrammt, erneuern (Bild 29)
7. Motorhaube, Steinschläge>6Stück/dm², lackieren mit Lackaufbau (Bild 20, 21)
8. Stoßfänger vorne, deformiert, instandsetzen und lackieren mit Lackaufbau (Bild 18, 19)
9. Tür hinten rechts Lackierung, verschrammt, lackieren mit Lackaufbau (Bild 14, 15, 16, 17)
10. Stoßfänger hinten, eingedellt und verschrammt , instandsetzen und lackieren mit Lackaufbau (Bild 12, 13)
11. Tür vorne links Lackierung, verschrammt, smart repair (Bild 11)
12. Seitenteil hinten links, eingedellt , instandsetzen und lackieren mit Lackaufbau (Bild 8, 9)

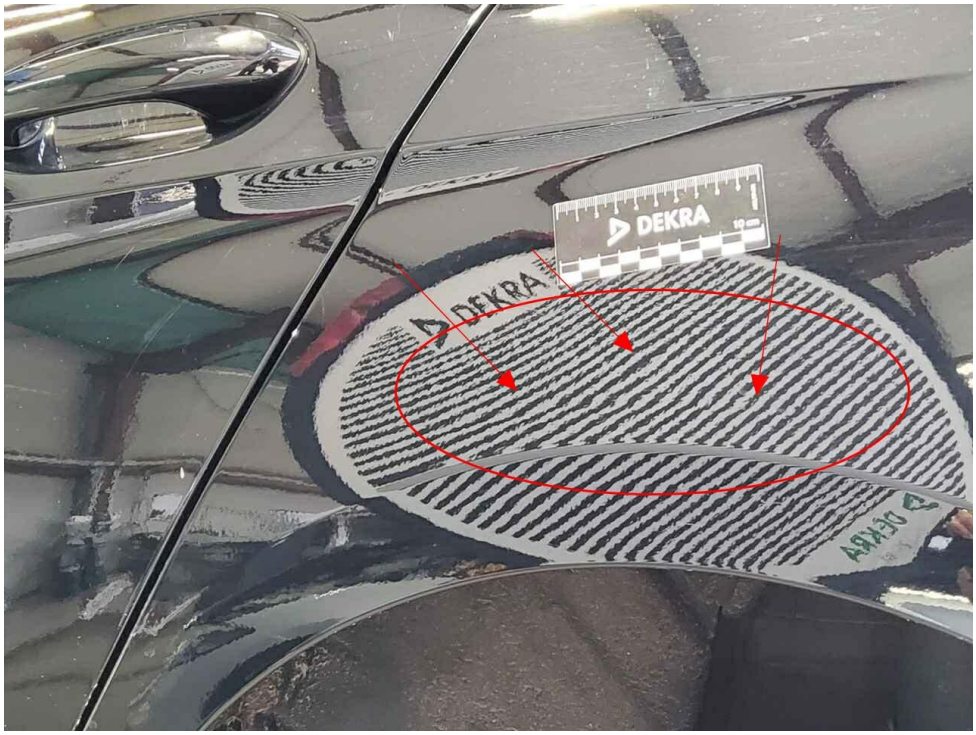
Bild 9 : Seitenteil hinten links, eingedellt , instandsetzen und lackieren mit Lackaufbau

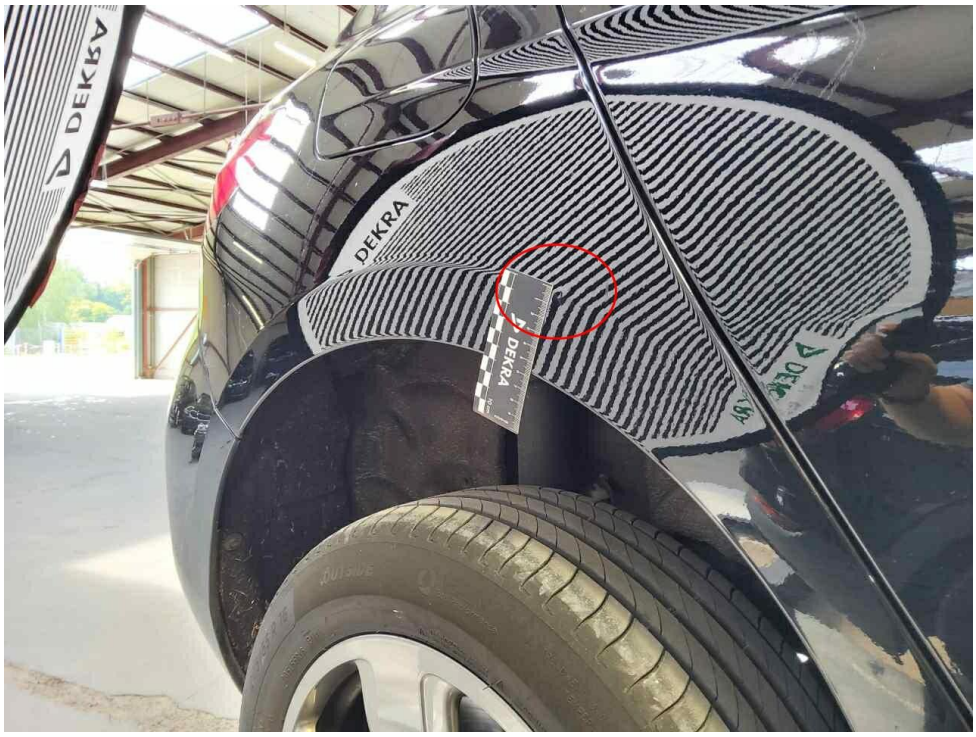
Frontscheibe Steinschlag, (Bild 22)
Seitenteil hinten rechts, eingedellt,
Gebrauchsspur (Bild 10)

Bild 10 : Seitenteil hinten rechts, eingedellt, Gebrauchsspur

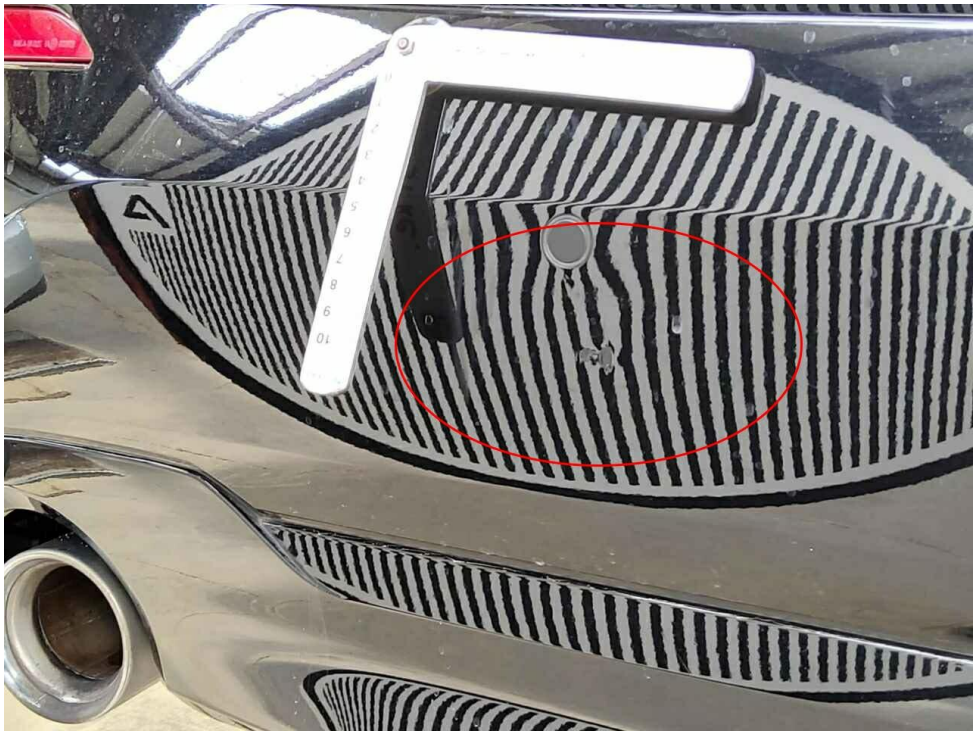
Bild 13 : Stoßfänger hinten, eingedellt und verschrammt , instandsetzen und lackieren mit Lackaufbau

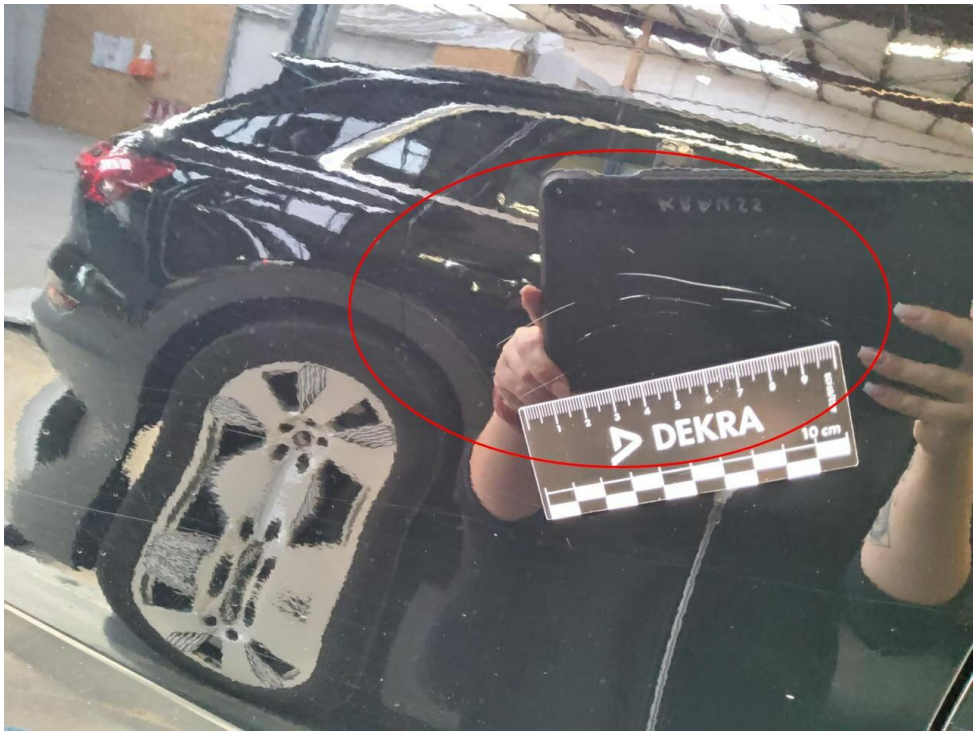
Bild 17 : Tür hinten rechts Lackierung, verschrammt, lackieren mit Lackaufbau

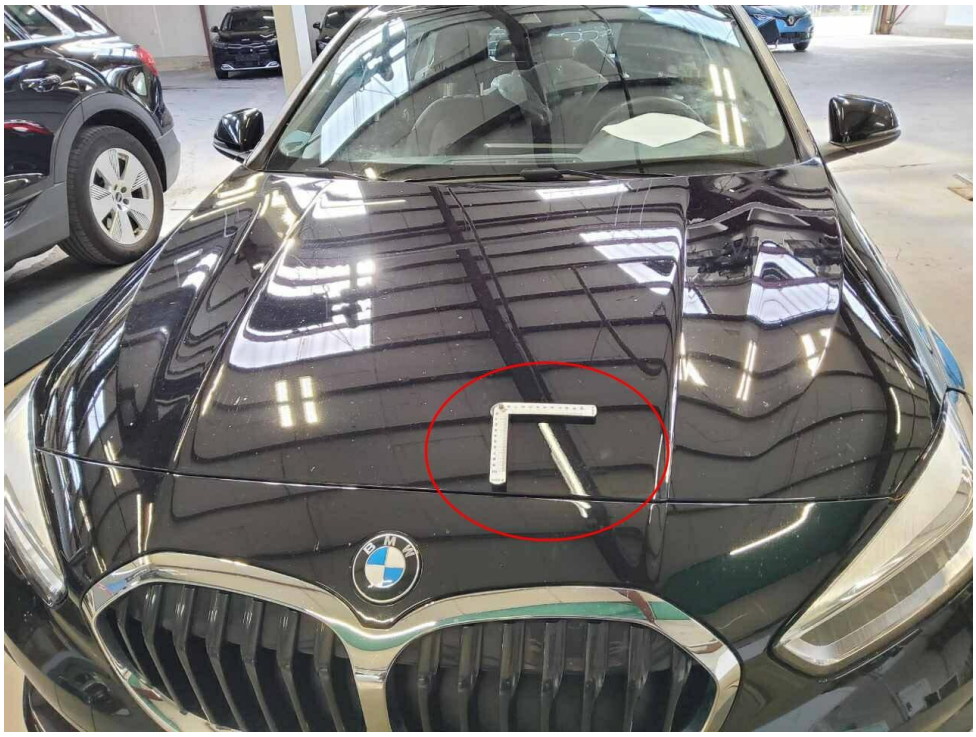
Bild 20 : Motorhaube, Steinschläge>6Stück/dm², lackieren mit Lackaufbau

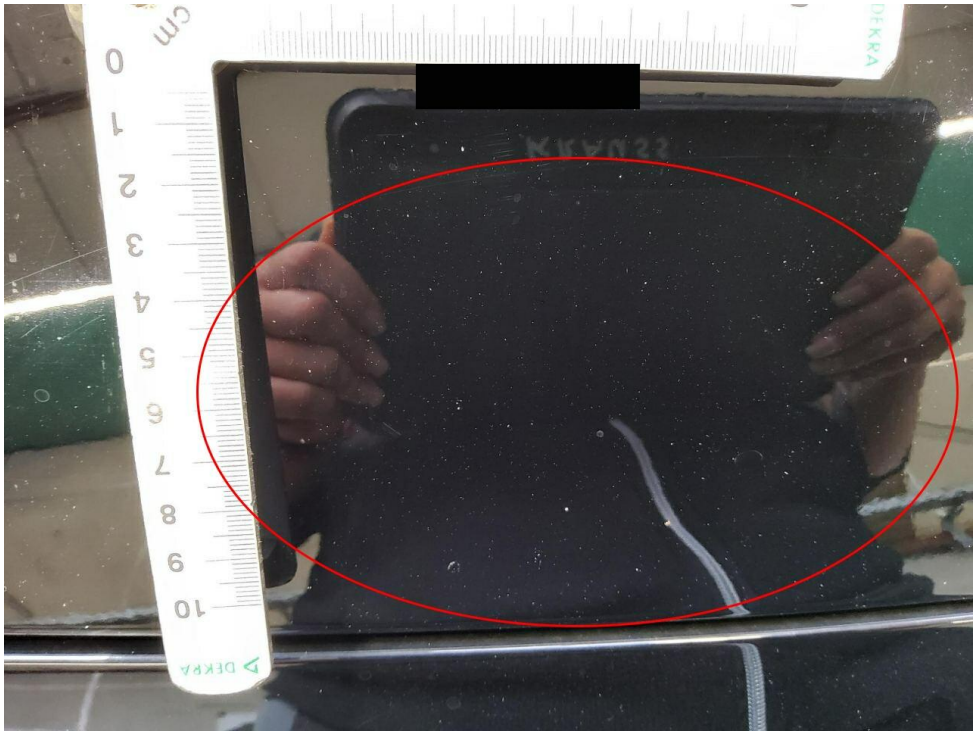
Bild 21 : Motorhaube, Steinschläge>6Stück/dm², lackieren mit Lackaufbau

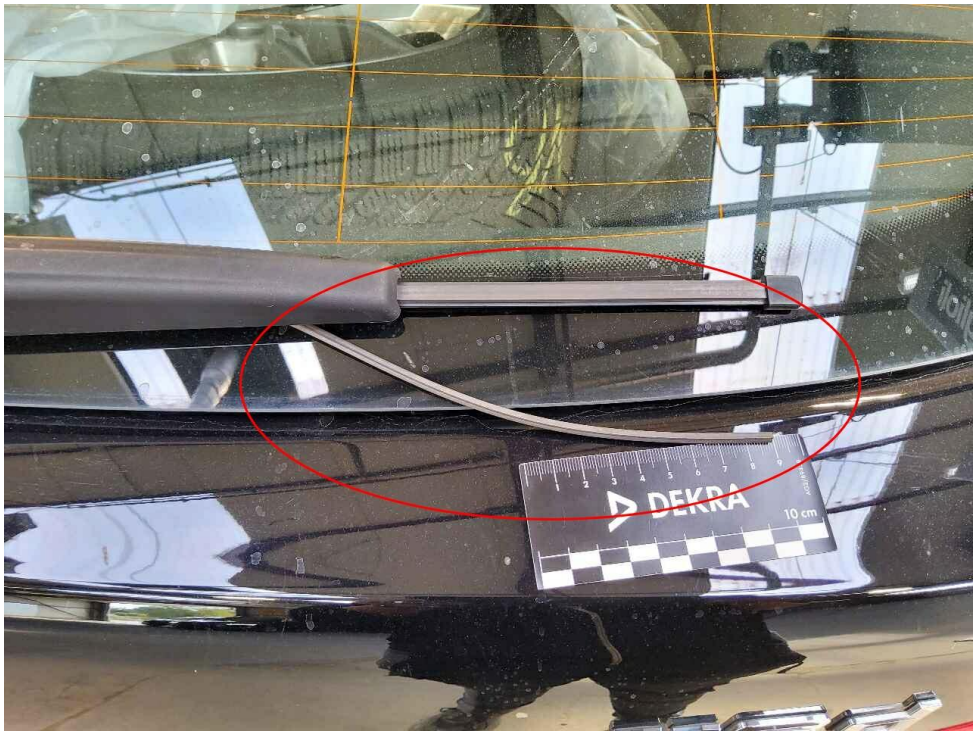
Bild 27 : Wischerblatt hinten eingerissen und lose
