Zustandsbericht

Seat Alhambra FR-Line

Fahrzeug-Ident.-Nr.:	**VSSZZZ7NZHV711811**	Laufleistung abgelesen:	**245112 km**
Erstzulassung / Baujahr:	**02.01.2017 / 2016**	Besichtigungsdatum/-ort:	**29.06.2026 Riedstadt-Goddelau**
Fahrzeugart:	**PKW**	Re-Import:	**Nein**
Aufbauart:	**VAN/MPV**	KBA-Nr. (HSN/ TSN):	**7593//ALN**
Kraftstoff / Emissionsklasse:	**Diesel / Euro 6**	Getriebe Art:	**Automatik**
Hubraum / Leistung:	**1968 ccm / 135 kW (184 PS)**	Antriebsart:	**Frontantrieb**
Lackfarbe:	**Pure White**	Anzahl Vorbesitzer:	**4**
Türen / Sitzplätze:	**5 / 7**	Anzahl Schlüssel:	**1**
Nächste HU / AU:	**- / -**	Polster Art:	**Leder/Alcantara**
Serviceheft verfügbar:	**Nein**	Farbe Innenausstattung:	**Schwarz**
Raucherfahrzeug:	**Ja**	Letzter Service km / am:	**- / -**
Fahrzeug fahrbereit:	**Ja**	Fahrzeug verkehrssicher:	**Nein**
Vorgelegte Fahrzeug-Unterlagen:	**-**	Zustand außen:	**3 - Durchschnittlich**
Besichtigungsbedingung:	**-**	Zustand innen:	**3 - Durchschnittlich**

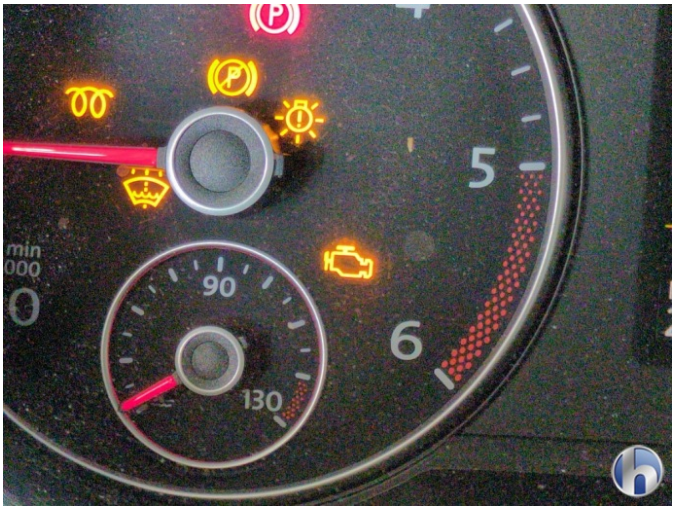
3. Elektrische Parkbremse

Bauteil	Schaden	Rep.-Art
1.	Lenkrad	Beschädigt	Smart Repair
2.	Vorglühanlage	Fehlermeldung	Fehler-diagnose Durchführen
3.	Elektrische Parkbremse	Fehlermeldung	Fehler-diagnose Durchführen

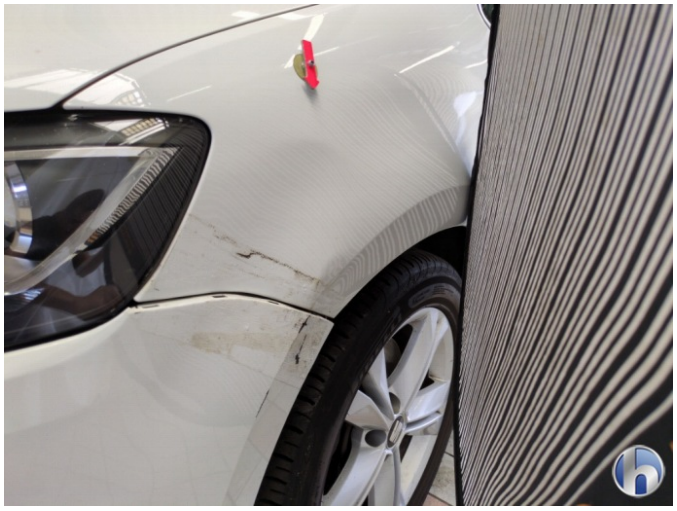
Am Fahrzeug wurden im Rahmen einer Sichtprüfung an der Karosserieaußenhaut unreparierte Unfallschäden festgestellt.
Hinweis:	Fahrzeug mit bestehenden Unfallschaden, zur Schadensermittlung wurden keine Demontagearbeiten durchgeführt, verborgen gebliebene Schäden können nicht ausgeschlossen werden. Unfallschaden Kosten wurden überschlägig Kalkuliert, Kostenerweiterung möglich.

14. Unfallschaden Vorne Schadenserweiterung möglich

14.	Unfallschaden Vorne Schadenserweiterung möglich	Unfallschaden	Erneuern
15.	Türeinstieg Vorne - Links	Beschädigt	Instandsetzen Und Lackieren
16.	Sitz - Vorne - Links: Kissen (Leder)	Beschädigt	Smart Repair
