APPRAISAL REPORT

Driver name:	HM Tongeren
Make:	AUDI
Model / version:	Q3 Sportback
Vin:	WAUZZZF34N1134107
Plate:	2CHJ431
Mileage:	91328
SOH:	
First registration:	28/07/2022
Color:	navarra blue

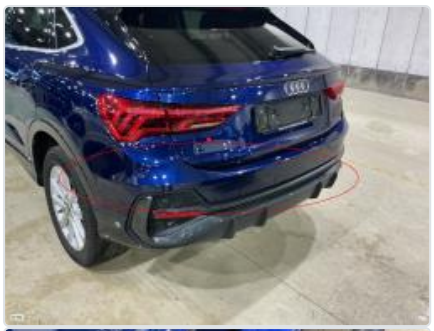
#	Location	Damage type
2	Bumper R	Scratch(es)
3	Outside rear-view mirror housing R	
4	Windscreen - Mag niet gemaakt worden	Crack

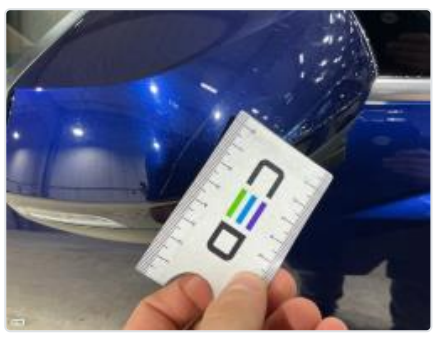
3 - Outside rear-view mirror housing R
