Ford MUSTANG MACH-E Extended RWD 98 kWh, SoH 94.5%, Technology Pack Plus, okt-22

Carrosserie inspectie

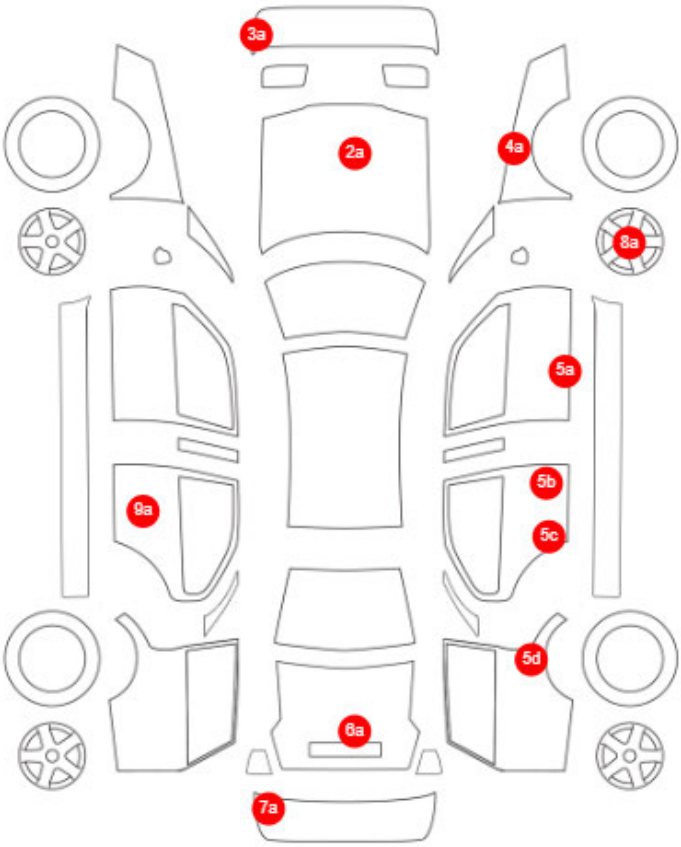
Blueprint

Incident		Deel	Constatering
Niet acceptabele schade			
2		Motorkap	steenslag
3		Voorbumper	krasje(s)
4		Rechter voorscherm	kras(sen)
5		Rechter voorportier	krasdeuk
		Rechter achterportier	kras(sen)
		Rechter achterportier	krasdeuk
		Rechter achterscherm	kras(sen)
6		Kofferdeksel	kras(sen)

7		Achterbumper	kras(sen) bumper
8		Velg rechtsvoor	geschaafd
9		Linker achterportier	deukje(s)
