DEKRA-Nr: 0425 / 033016 / 2026 / B082979000298 vom 06.10.2026

Zustandsbericht / Minderwertgutachten

Erstzulassung	19.05.2023	Fahrzeugart	PKW
Hersteller	VW	Typ / Verkaufsbez.	Golf 2.0 TDI SCR Life
Aufbauart	Limousine	Türen	4
Sitzplätze	5	Fahrzeug-Ident.-Nr.	WVWZZZCD2PW187295
HSN / TSN	0603 / CNY	Schlüssel-Nr.	10020483
Km-Stand abgelesen	86384	Nächste HU §29 StVZO	05 / 2028
Energiequelle / Kraftstoff	Diesel	Zylinderanzahl	4 / Reihenmotor
Leistung (kW)	85	Hubraum (ccm)	1968
Schadstoffklasse:	EURO6;WLTP;AP;PI/CI; M, N1 I	Getriebe / Gänge	Schaltgetriebe / 6
Felgen	Leichtmetall	Farbe	uranograu / Uni
Polster / Farbe	Stoff / Anthrazit

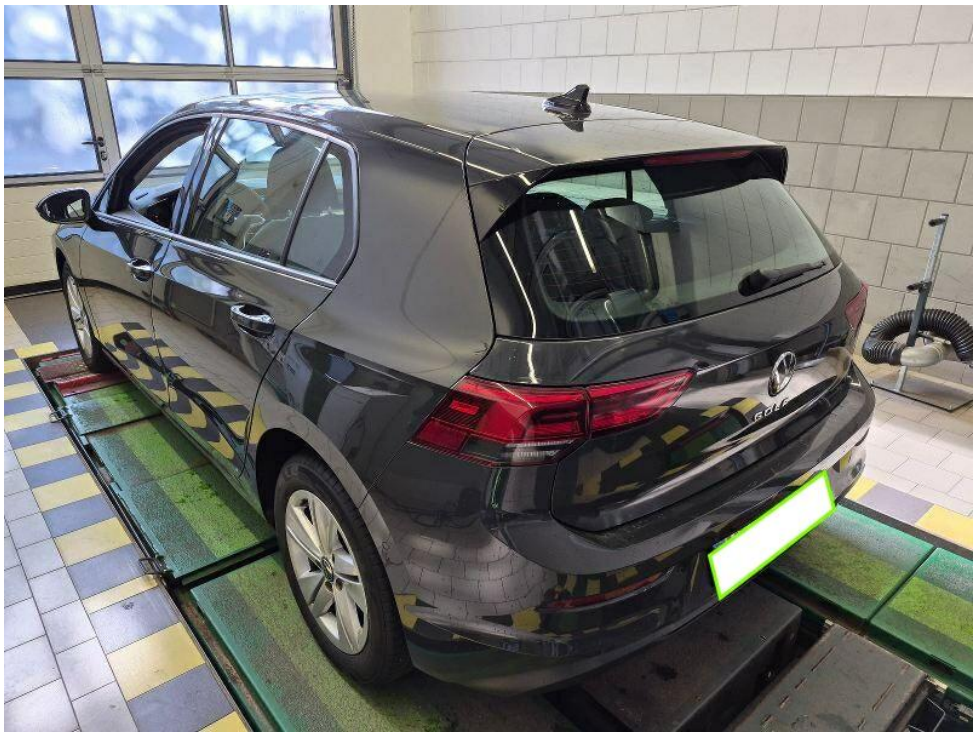
Bild 3 : Diagonal hinten rechts

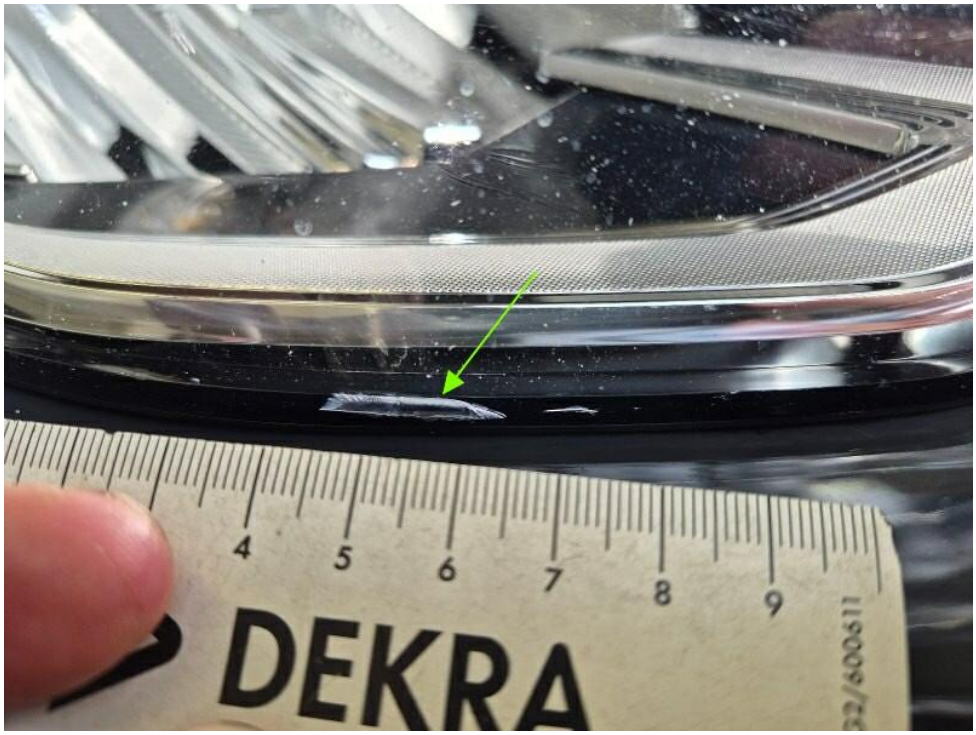
Bild 15 : Scheinwerfer rechts Abschlußscheibe zerbrochen

1. Streifschaden links beide Türen Kniestück LM-Felge hinten links, instandsetzen (Bild 18, 19, 20, 21, 22)
2. Scheinwerfer rechts Abschlußscheibe zerbrochen, erneuern (Bild 15)

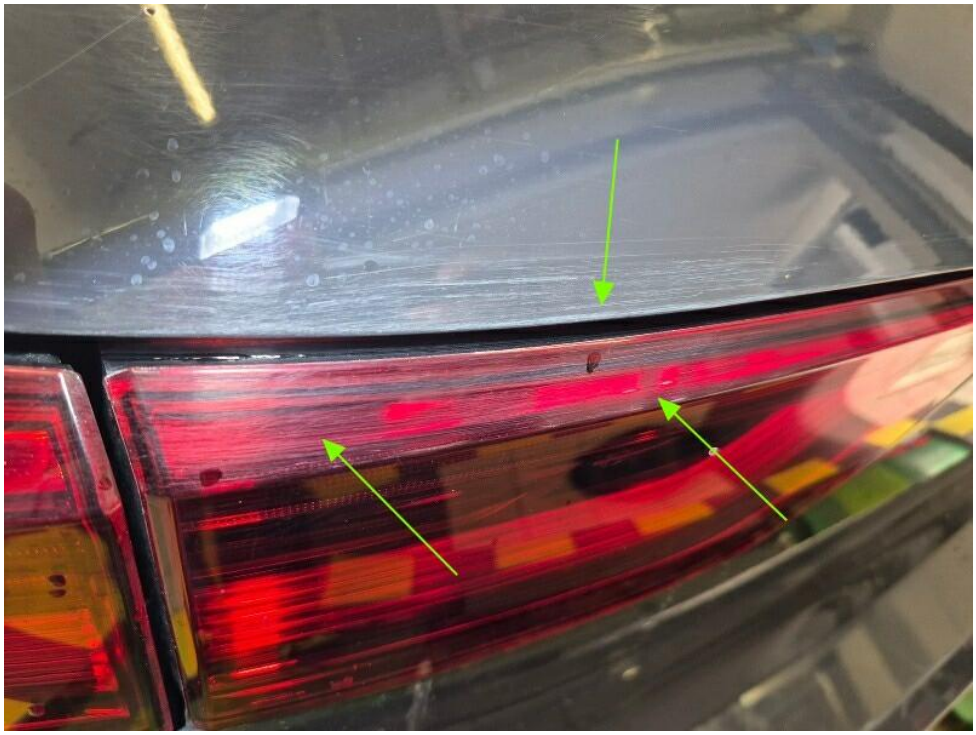
Bild 23 : Heckklappe verschrammt
Rückleuchten links innen verschrammt

9. Service fällig, erneuern (Bild 7)
10. Mittelkonsole hinten mit Materialabtrag mehrfach verkratzt, erneuern (Bild 16, 17)
11. Heckklappe verschrammt, lackieren mit Lackaufbau (Bild 23, 24)

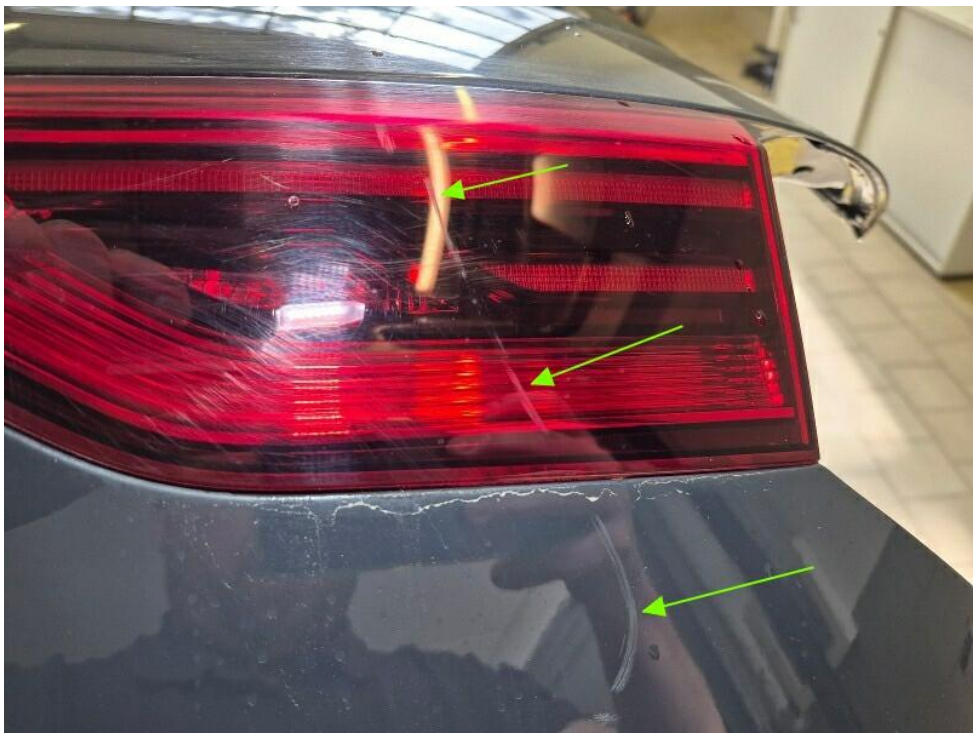
Bild 24 : Heckklappe verschrammt
Rückleuchten rechts innen verschrammt

12. Rückleuchten links und rechts innen verschrammt, erneuern
13. Blende Abschleppöse verschrammt, lackieren mit Lackaufbau (Bild 29)

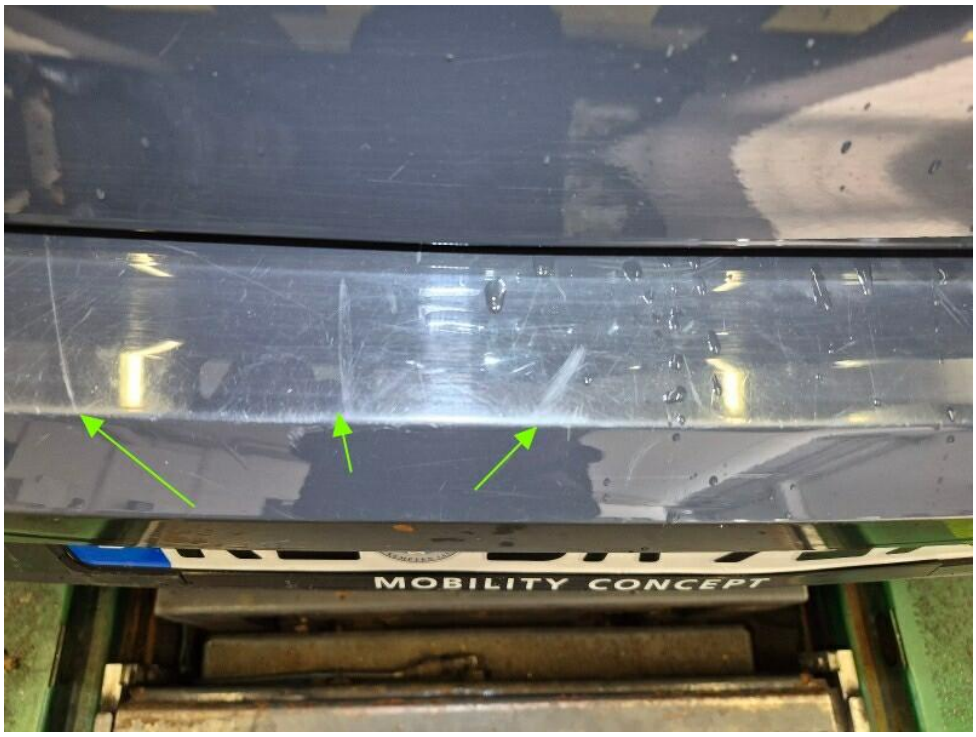
Bild 26 : Stoßfänger hinten mehrfach verschrammt

3. Stoßfänger hinten mehrfach verschrammt, lackieren mit Lackaufbau (Bild 25, 26, 27)
4. Spoiler Stoßfänger hinten deformiert, erneuern (Bild 28)
5. Leichtmetallfelge hinten rechts mehrfach verschrammt, lackieren mit Lackaufbau (Bild 30, 31)

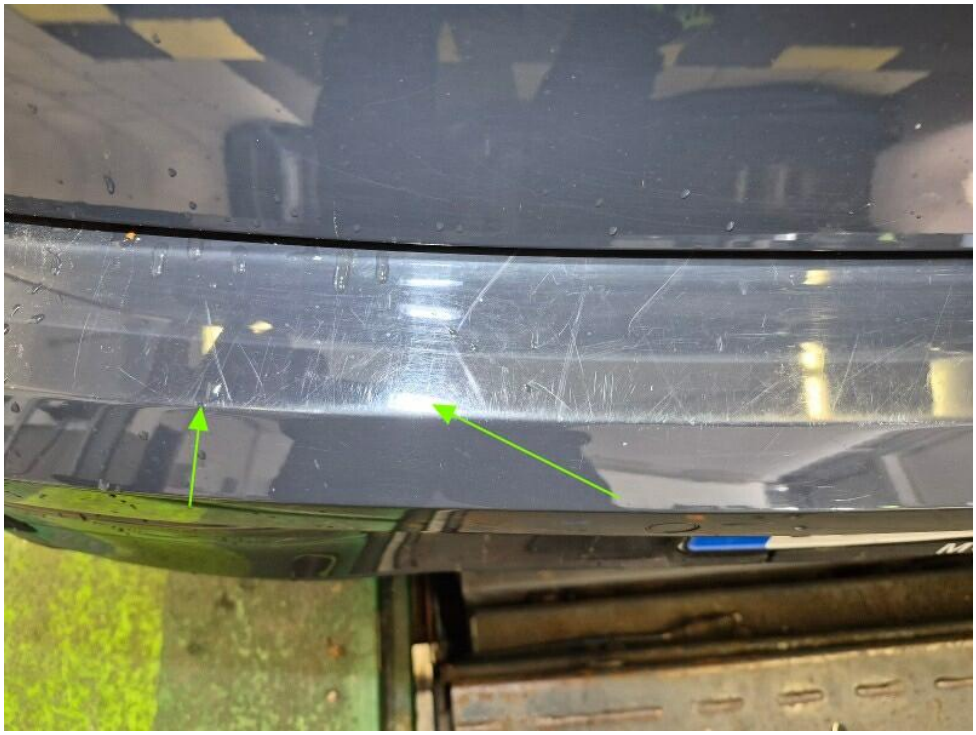
Bild 27 : Stoßfänger hinten mehrfach verschrammt

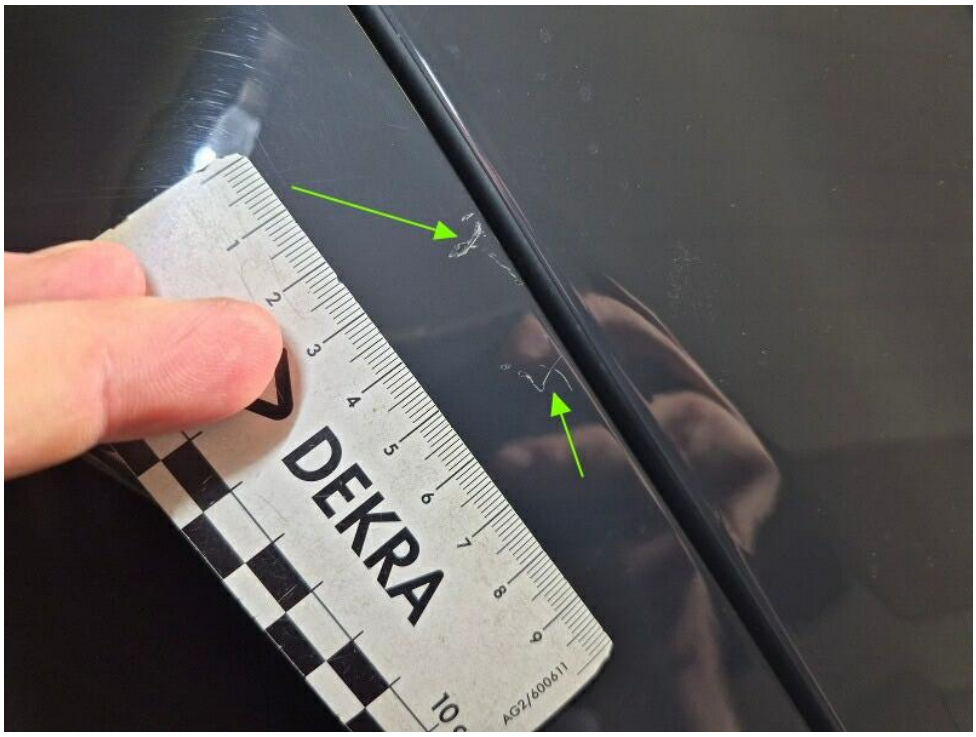
Bild 32 : Kniestück rechts Kratzer

6. Kniestück rechts Kratzer, smart repair (Bild 32)
7. Tür hinten rechts verschrammt, lackieren mit Lackaufbau (Bild 33)
8. Tür vorne rechts mehrfach verkratzt, lackieren mit Lackaufbau (Bild 34, 35, 36)

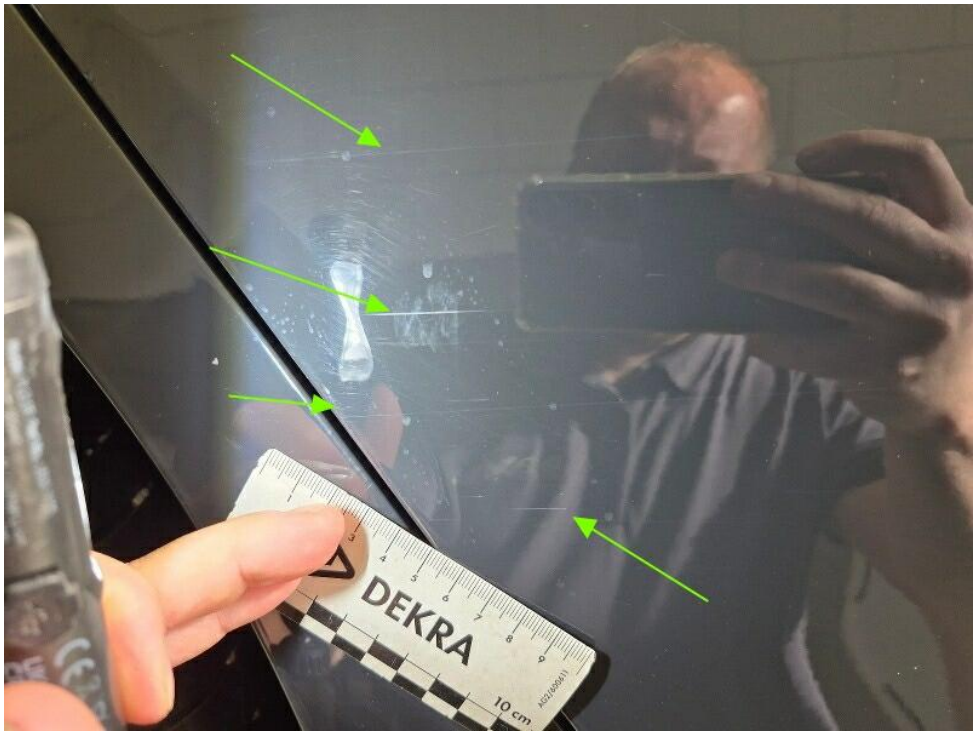
Bild 33 : Tür hinten rechts verschrammt

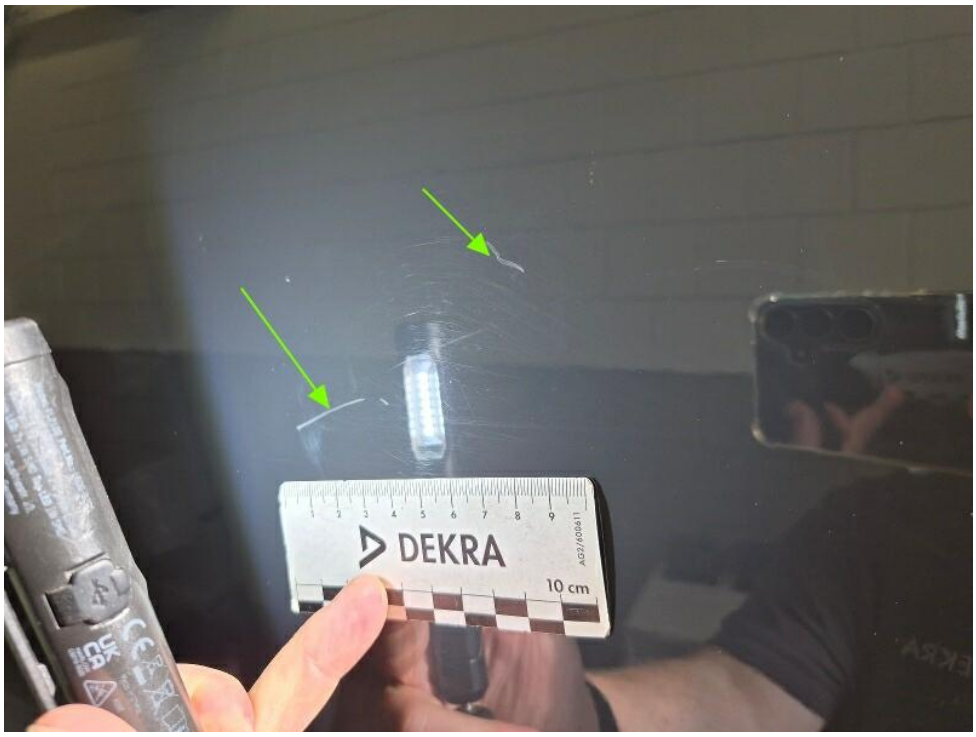
Bild 34 : Tür vorne rechts mehrfach verkratzt

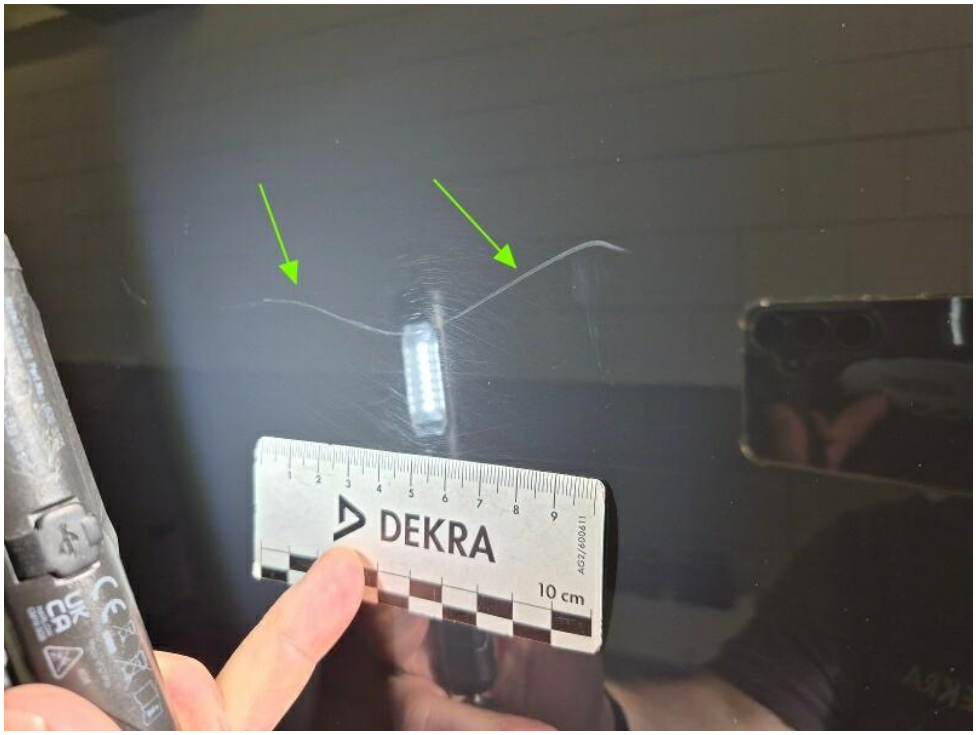
Bild 35 : Tür vorne rechts mehrfach verkratzt
