Fahrzeugzustandsbericht - Verkauf

HYUNDAI i30

HYUNDAI i30 Kombi 1.5 T-GDI 48V-Hybrid EDITION 30+ Kombi, 5-türig, 6-Gang

Inspektion - ID	**11577608**	Besichtigt am	**28.10.2026 10:08:09**

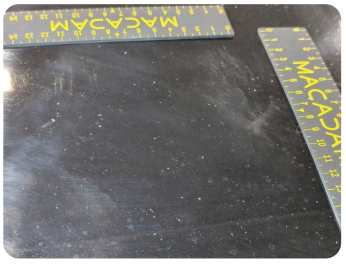
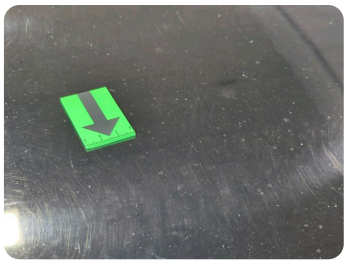
5 | Mittelkonsole

Schadensart	Kratzer
Schweregrad	>15 cm - 20 cm
Reparaturmethode	Ersetzen
Ursache	Bei Inspektion festgestellt

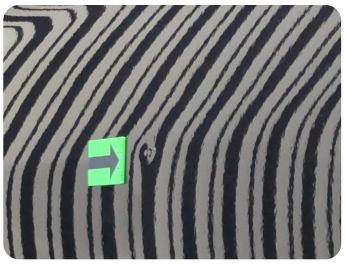
7 | Motorhaube

Schadensart	**Steinschlag**
Schweregrad	**>5 St. / dm² & > 25%**
Reparaturmethode	**Lackieren**
Ursache	**Bei Inspektion festgestellt**

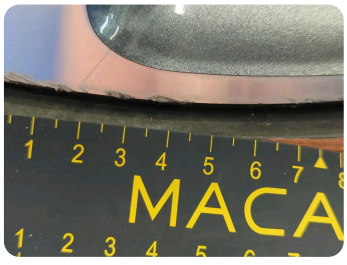
8 | Türdichtung vorne links

Schadensart	**Gerissen**
Schweregrad	**>10 cm - 15 cm**
Reparaturmethode	**Ersetzen**
Ursache	**Bei Inspektion festgestellt**

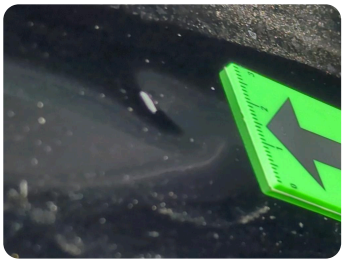
11 | Stoßfänger hinten

Schadensart	**Kratzer**
Schweregrad	**>15 cm - 20 cm**
Reparaturmethode	**Lackieren**
Ursache	**Bei Inspektion festgestellt**
