DEKRA-Nr: 0535 / 017827 / 2026 / B087684000181 vom 04.08.2026

Zustandsbericht / Minderwertgutachten

Kennzeichen **HD SB331** **FIN** **VR3USHNSSNJ537490**

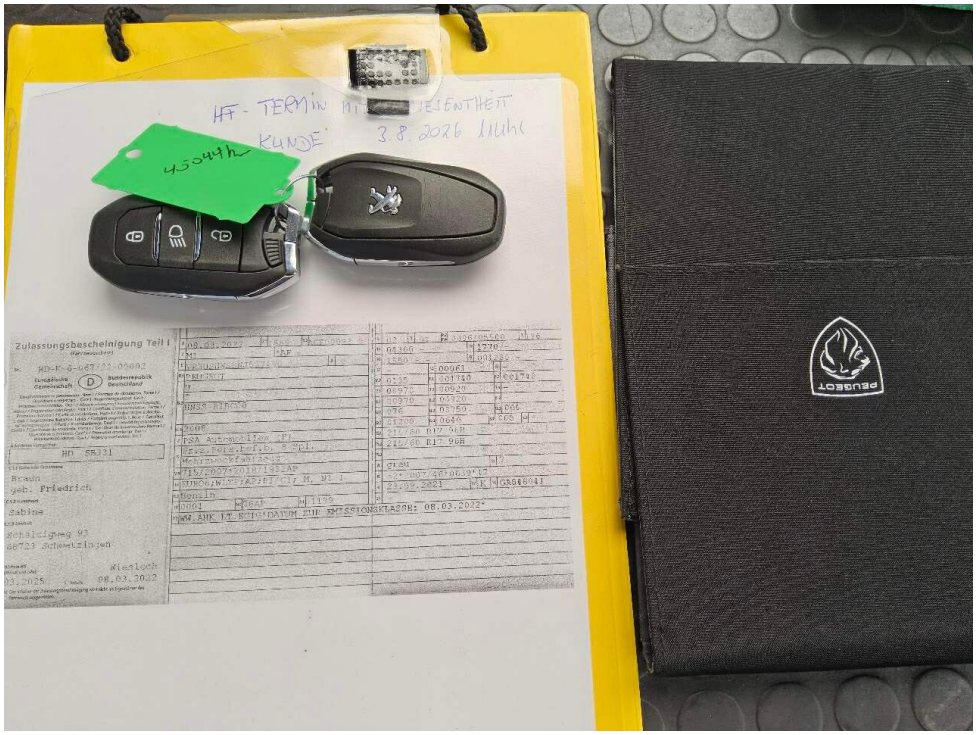
Bild 5 : zwei Schlüssel, Bordmappe

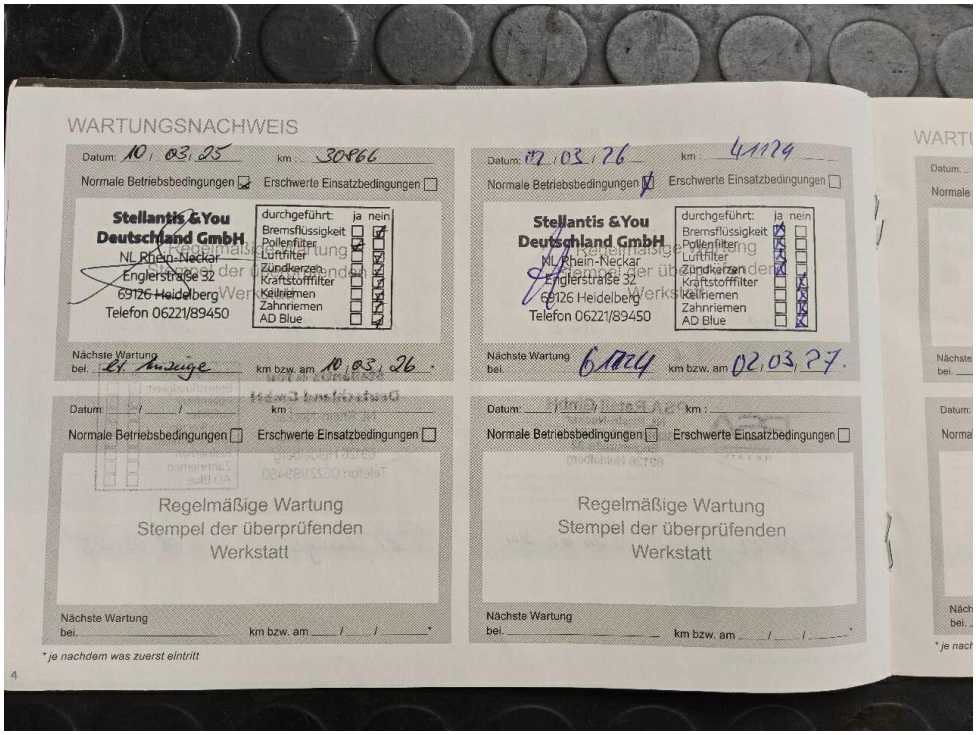
Bild 7 : Wartungsnachweis

Wartungsnachweis:	vollständig
letzte Wartung:	am 02.03.2026 bei Kilometerstand 41.124
nächste Wartung:	am 02.03.2027
