Inspection Report

Make	BMW	Gearbox	Automatic
Model	iX xDrive50 105kWh (I20)	Fuel type	Electric
Mileage	93,475	kW	385
VIN	WBY21CF000CM32664	cc	0
First registration date	12/13/2022	Customer	BMW Austria Leasing GmbH Minderwertgutachten

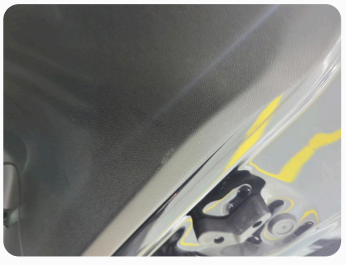
7 | Windscreen

Damage type	Stone chip(s)
Repair mode	No repair
Cause	Use/wear
