Wertgutachten

Protokollnummer:	48312185
Auftrags-Nr / Referenz:	
Besichtigungsdatum:	26.10.2026
Sachverständiger:	Sebastian Hödel
Besichtigung durch	Sebastian Hödel

Hersteller / Modell	Mercedes-Benz V-Klasse		
Kennzeichen	WI-MD8479	**Fahrgestellnummer**	W1VVNLTZ7S4447528
Erstzulassung	21.01.2025	**Laufleistung (abgelesen)**	44.070 km
HSN/TSN	2222 / BBW 01404	**Kraftstoffart**	Diesel
Fahrzeugart	Transporter	**Antriebsart**	Allradantrieb
Schadstoffklasse	EURO6	**Getriebe / Anzahl Gänge**	Automatik (Getriebe Automati…
Farbe	obsidianschwarz metallic	**Besichtigungszustand**	ausreichend
Leistung	174 kW	**Nächste HU**	
Hubraum	1.950 ccm	**Zylinder**	—
Wartungsheft / Nachweis	nicht vorhanden	**Restlauf bis Service**	-9.853 km
Letzte Wartung		**Polsterart**	Leder
Vorschaden	Feststellbar	**Polsterfarbe**	Schwarz
Nachlackierung	Feststellbar	**zul. Gesamtgewicht**	3.200 kg
Dokumente	ZB I / II nicht vorhanden	**Anzahl Halter**	1
Schlüssel soll/ist	2/1	**Anzahl Sitze / Türen**	8 / 5

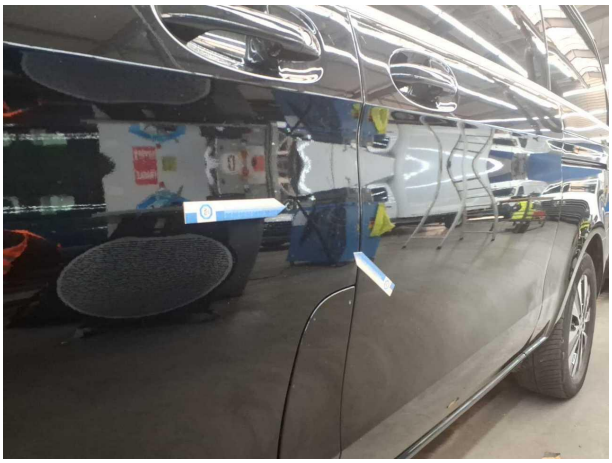
Beschädigung #1: Tür vorn links: Tür - Delle(n) - Smart Repair

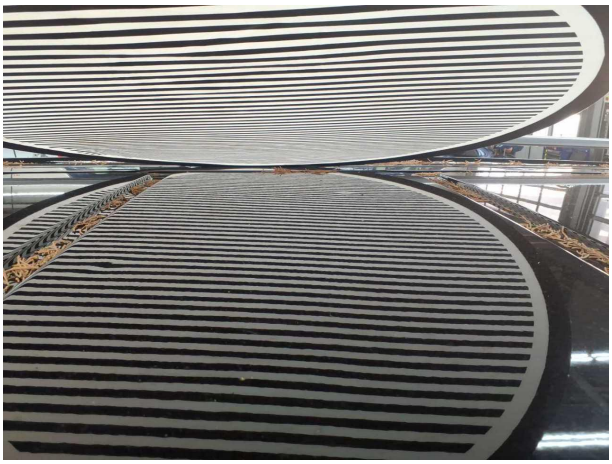
Beschädigung #2: Fahrzeugdach: Dach - Delle(n) - Smart Repair

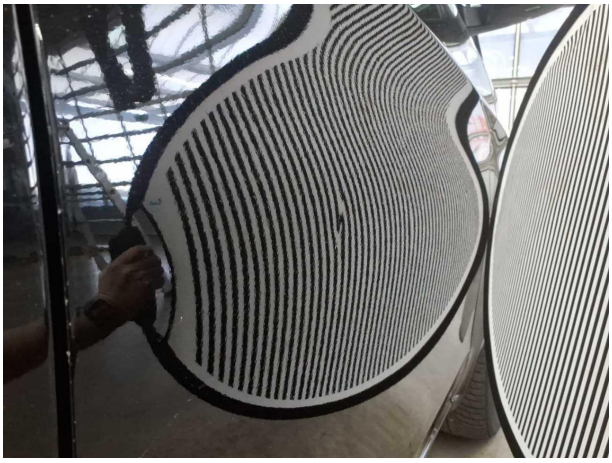
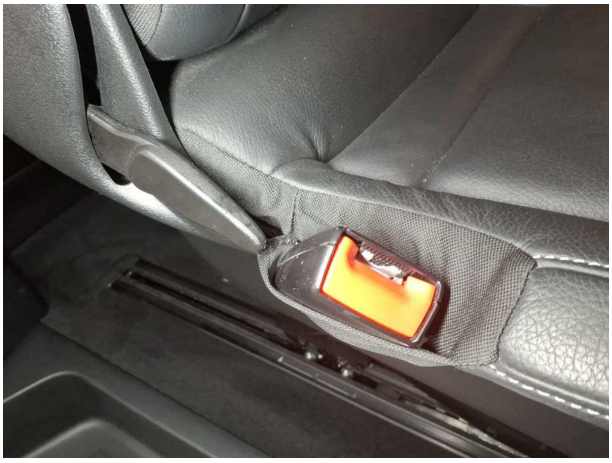
Beschädigung #3: Tür vorn rechts: Tür - Delle(n) - Smart Repair

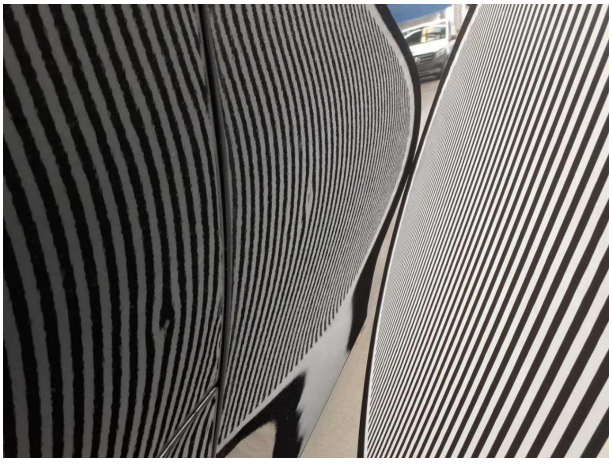
Beschädigung #8: Seitenwand links: Seitenwand (Unterhalb) - Delle / Lackschaden - instandsetzen und lackieren

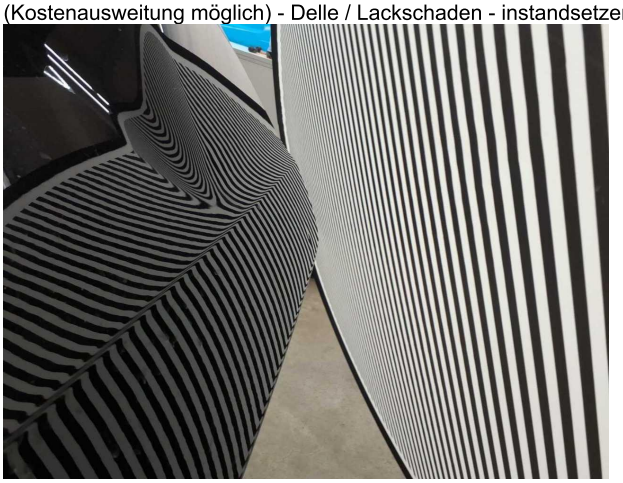
Beschädigung #9: Schiebetür links: Schiebetür mit Glasscheibe - Delle / Lackschaden - instandsetzen und lackieren

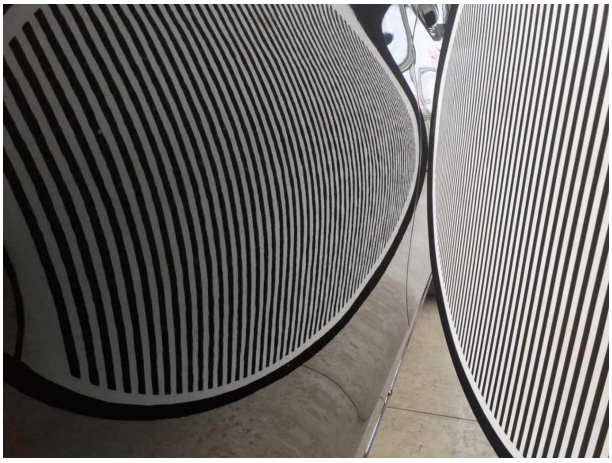
Beschädigung #11: Heckklappe/-tür: Heckklappe (Kostenausweitung möglich) - Delle / Lackschaden - instandsetzen

Beschädigung #11: Heckklappe/-tür: Heckklappe (Kostenausweitung möglich) - Delle / Lackschaden - instandsetzen und lackieren

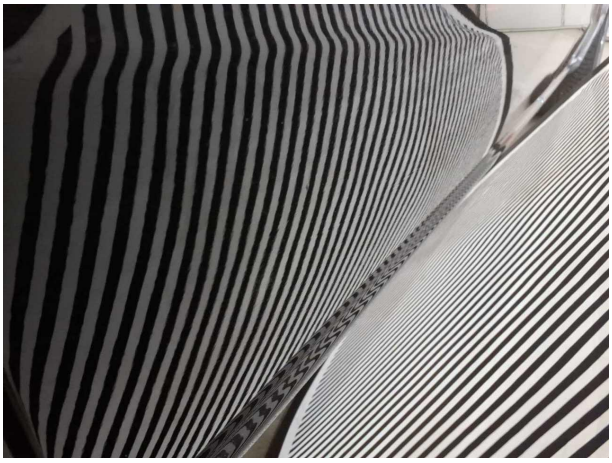
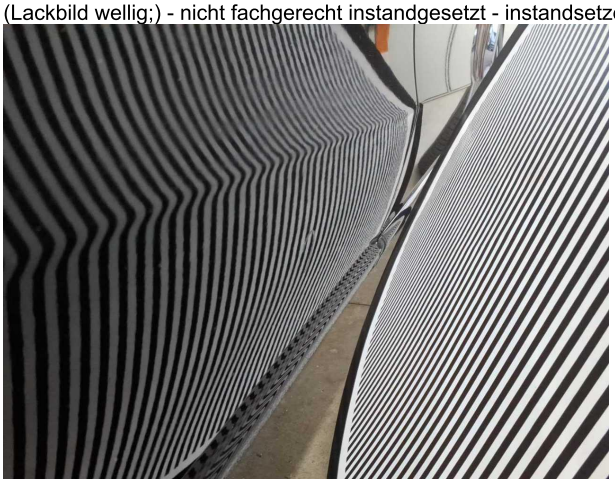
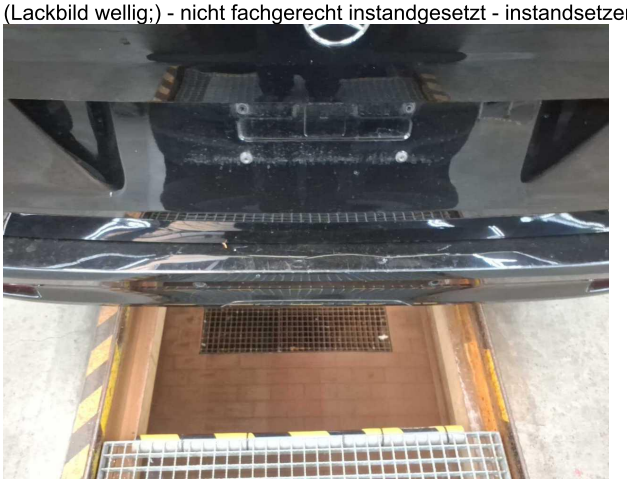
Nr.	Vorschaden	Schadenhöhe (netto)
1	Seite rechts, nicht fachgerecht repariert

Nr.	Ort	Messung
1	Tür hinten rechts	640 µm

Beschädigung #12: Schiebetür rechts: Schiebetür mit Glasschei… (Lackbild wellig;) - nicht fachgerecht instandgesetzt - instandsetzen/

Beschädigung #12: Schiebetür rechts: Schiebetür mit Glasscheibe (Lackbild wellig;) - nicht fachgerecht instandgesetzt - instandsetzen/
