LVV Nr	5021436
Hersteller	Škoda
Model	Kamiq
Variante	Ambition 1.0 TSI
Listenpreis	22.386,56
VIN	TMBGR7NW4N3083478
Erstzulassungsdatum	1.9.2022
Kennzeichen	M HU1480

DEKRA-Nr: 0542 / 035135 / 2026 / B090136000459 vom 13.10.2026

Zustandsbericht/Minderwertgutachten-Leasing

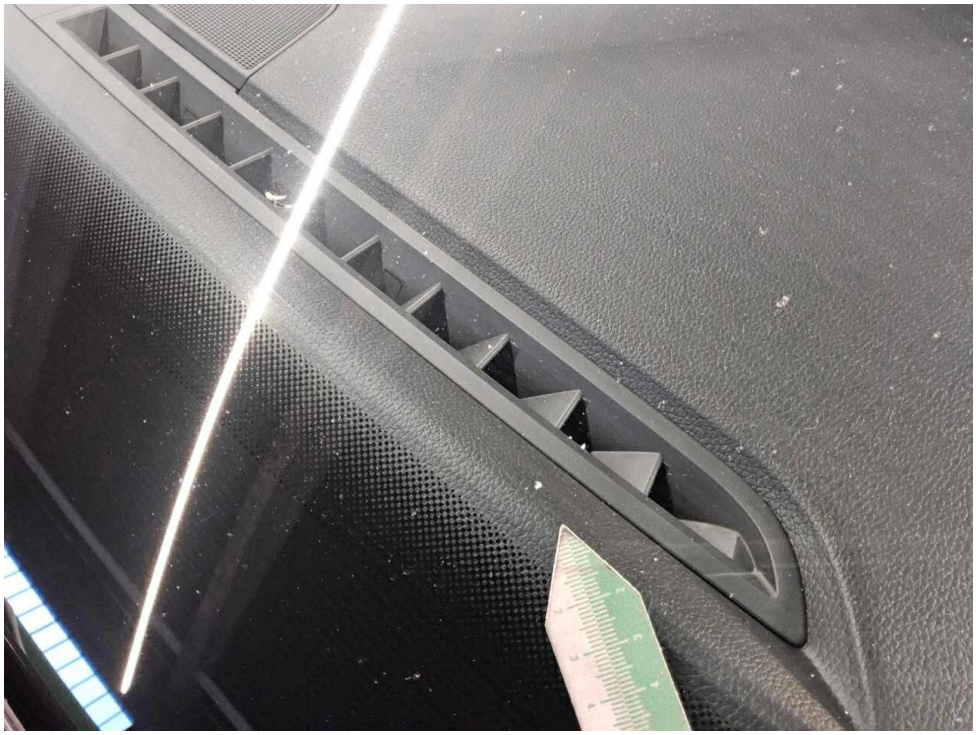
Bild 20 : Frontscheibe, Steinschlag, Gebrauchsspur

Frontscheibe, Steinschlag, Gebrauchsspur (Bild 20, 21)
Außenspiegel rechts Lackierung, zerkratzt, Gebrauchsspur (Bild 18, 19)
Tür vorne rechts Lackierung, zerkratzt, Gebrauchsspur (Bild 16, 17)
Stoßfänger vorne Lackierung, Steinschlag, Gebrauchsspur (Bild 14, 15)

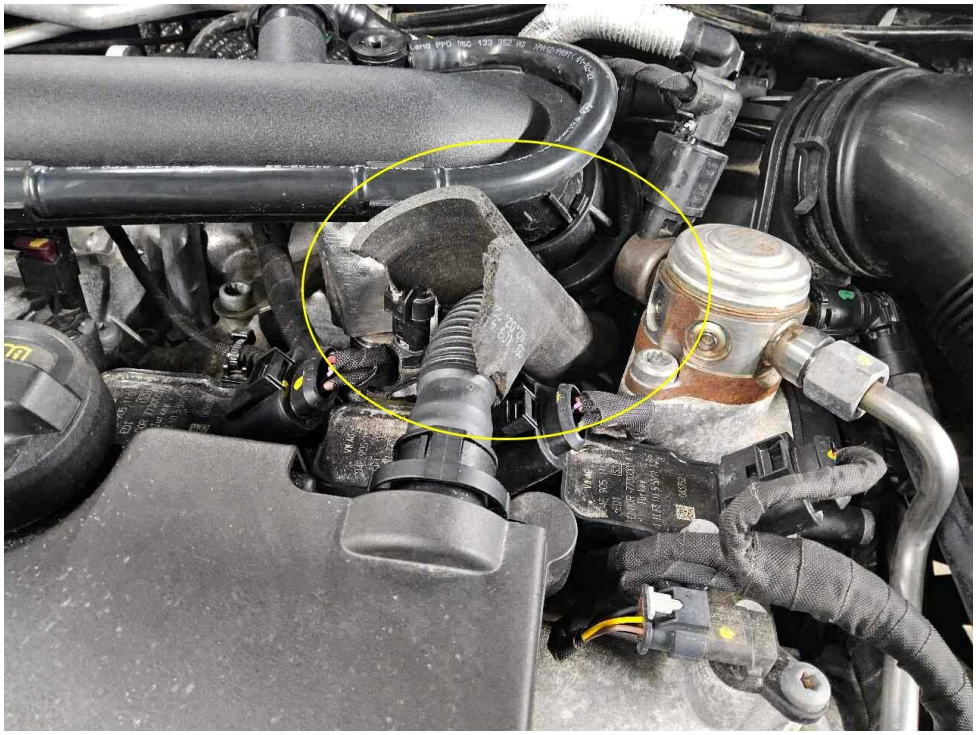
Bild 22 : Leitungen im Motorraum zerrissen

1. Leitungen im Motorraum zerrissen, erneuern (Bild 22, 23, 24)
2. Füllflasche abgelaufen, erneuern (Bild 25)
