Renault

RENAULT MEGANE IV ESTATE (06.2016->) BUSINESS EDITION HYBRIDE 116 KW E-TECH (MOTEUR 1,6 LITRE(S) - 67 KW) 5 PORTES

VIN: VF1RFB00369154089

Détails de l'inspection

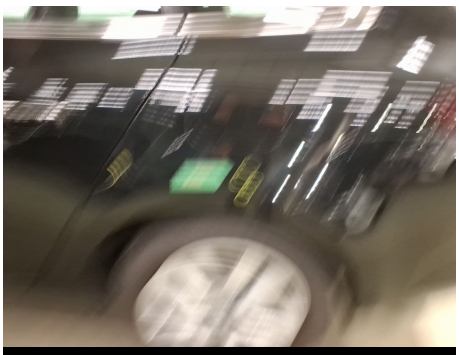
#	Élément	Dommage	Correction
001	Voyant pression pneus	Défectueux	Contrôle

Voyant pression pneus / Défectueux

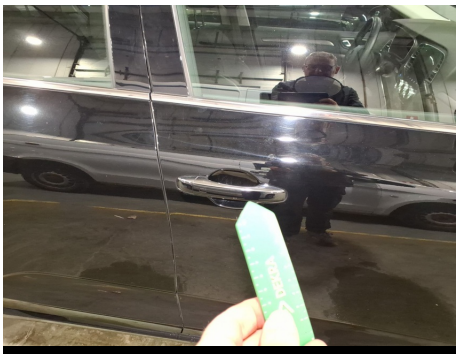
005	Pare-chocs / Arrière Peint : Oui	Rayure	Peinture

006	Entrée de porte / Avant Droit	Rayure	Acceptable

007	Poignée de porte / Avant Droit	Rayure	Acceptable

Pare-chocs / Arrière / Rayure

Entrée de porte / Avant Droit / Rayure

Poignée de porte / Avant Droit / Rayure

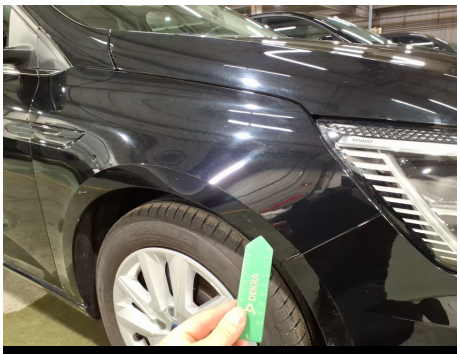
008	Aile / Avant Droit	Rayure	Peinture

009	Pare-chocs / Avant Peint : Oui	Rayure	Smart repair

010	Baguette de pare-chocs / Avant Droit Peint : Non	Rayure	Acceptable

Aile / Avant Droit / Rayure

Pare-chocs / Avant / Rayure

Baguette de pare-chocs / Avant Droit / Rayure
