Zustandsbericht

Kunde :	**Allane SE HCBE**		
Berichtsnummer :	**0000000946576-DE968**	**Amtl. Kennzeichen :**	**OG-K 1217E**
Referenznummer:	**31264564**

Hyundai Kona (OS)(2017->) Select Elektro 2WD

Fahrzeug-Ident.-Nr.:	**TMAK281HFPJ066874**	Laufleistung abgelesen:	**10753 km**
Erstzulassung / Baujahr:	**21.09.2022 / 2022**	Besichtigungsdatum/-ort:	**24.09.2026 76547 Sinzheim**
Fahrzeugart:	**PKW**	Aufbauart:	
Kraftstoff:	**Elektro**	Getriebe Art:	**Sonstiges**
Navi.-Datenträger:	**-**	Hubraum / Leistung:	**0 ccm / 100 kW (136 PS)**
Antriebsart:	**Frontantrieb**	Lackfarbe:	**Dive in Jeju / SOL**
Lackart:	**Uni (2 Schicht)**	Türen / Sitzplätze:	**5 / 5**
Anzahl Schlüssel:	**1**	Nächste HU / AU:	**2027 / 2027**
Polster Art:	**-**	Serviceheft verfügbar:	**Ja**
Farbe Innenausstattung:	**Schwarz**	Serviceheft gepflegt:	**Ja**
Raucherfahrzeug:	**Nein**	Letzter Service km / am:	**7448 / 26.09.2025**
Fahrzeug fahrbereit:	**Ja**	Vorgelegte Fahrzeug-Unterlagen:	**ZB I (Fzg.Schein)**
Zustand aussen:	**3 - Durchschnittlich**	Zustand innen:	**3 - Durchschnittlich**

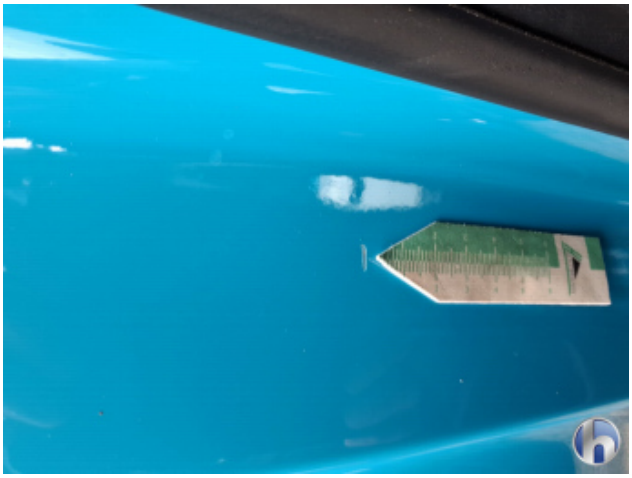
1. Tür Vorne - Links
Oberflächenkratzer - Aufbereiten / Polieren

2. Felge Hinten - Rechts
Kratzer - Smart Repair

3. Tür Hinten - Links
Kratzer - Smart Repair

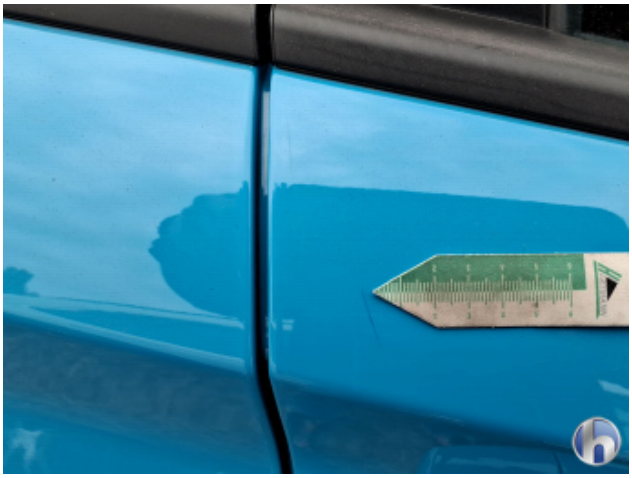
4. Türeinstieg Hinten - Rechts
Kratzer - Smart Repair

5. Tür Vorne - Rechts
Oberflächenkratzer - Aufbereiten / Polieren

6. Seitenwand - Hinten - Links
Kratzer - Smart Repair

7. Türeinstieg Vorne - Links
Beschädigt - Smart Repair
