VOLKSWAGEN GOLF VIII BERLINE (CD1)(12.2019->) STYLE EHYBRID HYBRIDE 150 KW PLUG-IN (MOTEUR 1,4 LITRE(S) - 110 KW TSI) 5 PORTES

VIN: WVWZZZCD4PW311356

Détails de l'inspection

Lieu de l'inspection	Date de l'inspection	Date de validation de l'inspection
PARC HÖDLMAYR TONGEREN	13/10/2026	14/10/2026

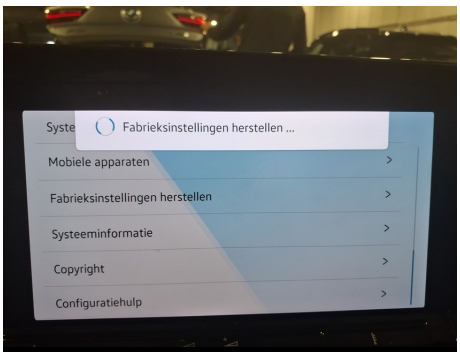
#	Élément	Dommage	Correction
001	Données personnelles / -	Non Conforme	A réaliser

Données personnelles / - / Non Conforme

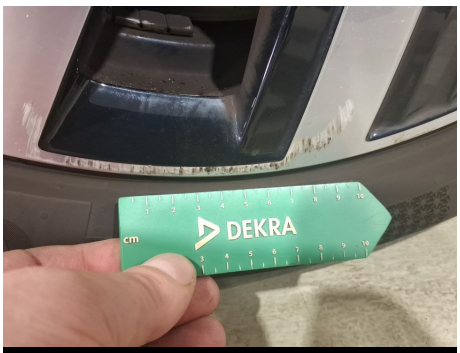
002	Jante / Avant Droit Matériau : Alliage aluminium / Diamètre Jante/Pneu : 16 " / Surface : Usiné (peint ou non peint)	Rayure	Réparation

Jante / Avant Droit / Rayure
