DEKRA Automotive Solutions

Schadenbewertung

Fahrgestell-Nr.	ZAC5JACLX SJM27472	Erstzulassung	14.10.2025	Außenfarbe	Storm
Hersteller	JEEP	Kennzeichen		Laufleistung	32 777 km
Modell	1,2 GSE T3 100 PS Altitude

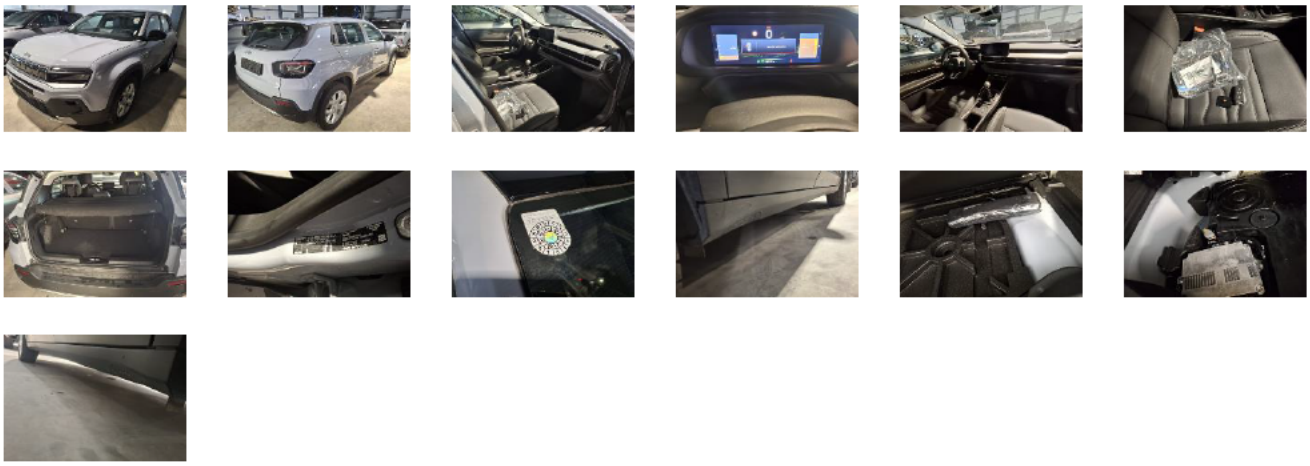
Bauteil	Heck-/Gepäckraumklappenverkleidung	Reparaturzeit	-	Teilekosten	-
Position	Unten	Reparaturkosten	-	Gesamtkosten	-
Beschreibung	Kratzer	Lackierungszeit	-	Abwertung in %	-
Intensität	-	Lackierungskosten	-	Abwertung o. MwSt	-
Reparaturmethode	Gebrauchsspur 1	Pauschale	-	**Nettokosten**	-
