TÜV SÜD Auto Partner GmbH
Wiesenring 2
04159 Leipzig

PROTOKOLLNUMMER: 47335591

Gutachten

Betreff	Minderwertgutachten
Besichtigungsdatum / Ort	01.09.2026 / STELLANTIS &YOU (Frankfurt) Hanauer Landstr. 411 60314 Frankfurt
Fahrzeughalter	Proxima Goebenstrasse 16 65195 Wiesbaden
Amtliches Kennzeichen	WI-S 48
Fahrzeug-Identnummer	VR7BAHNS4RE039430

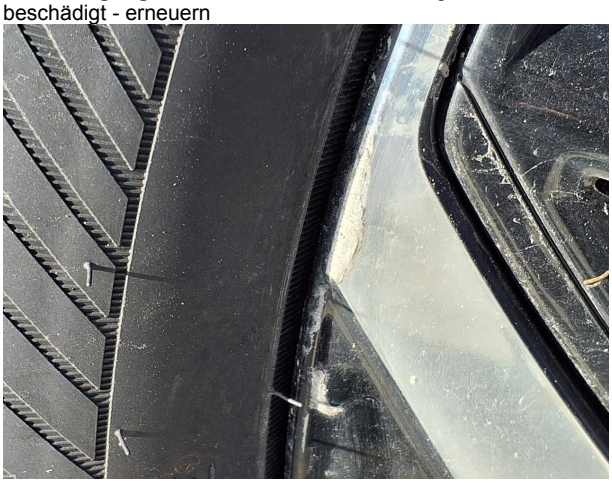
Beschädigung 4: Rad/Reifen: Leichtmetallfelge vorn links - beschädigt - erneuern
