DEKRA-Nr: 0468 / 027588 / 2026 / B090358000170 vom 02.11.2026

Vermarktungsbericht

Auftraggeber	ALD AutoLeasing D GmbH Ford Lease, Nedderfeld 95, 22529 Hamburg
Besichtigung	30.10.2026

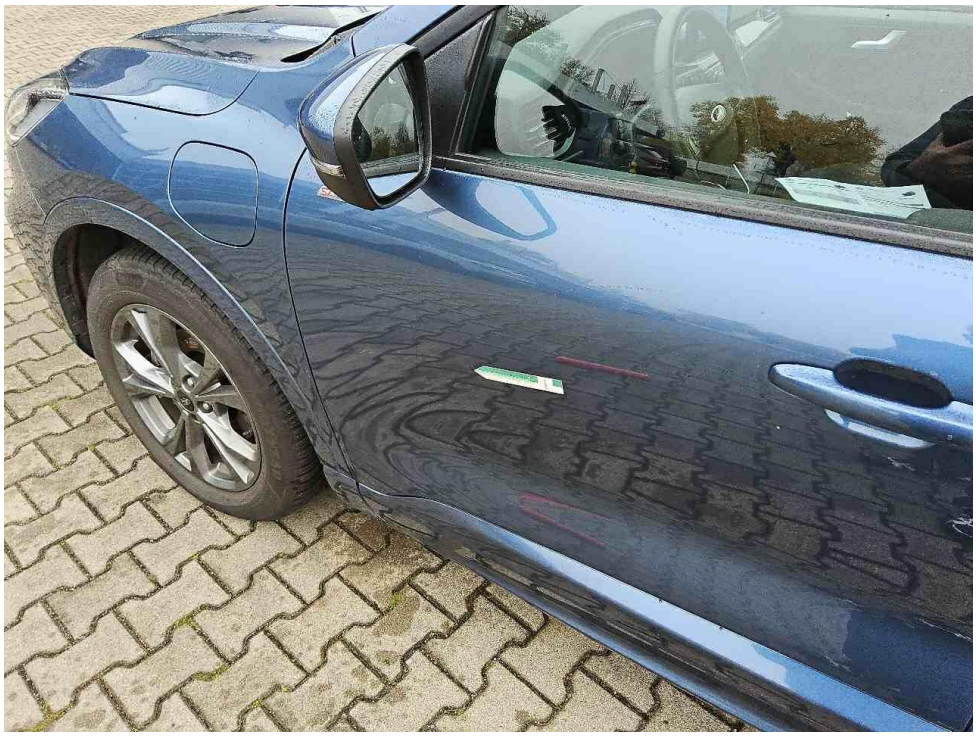
Stoßfänger hinten Lackierung, Steinschlag,
Gebrauchsspur (Bild 10, 11)
Tür vorne links, eingedellt, Gebrauchsspur
(Bild 8, 9)

Bild 8 : Tür vorne links, eingedellt, Gebrauchsspur

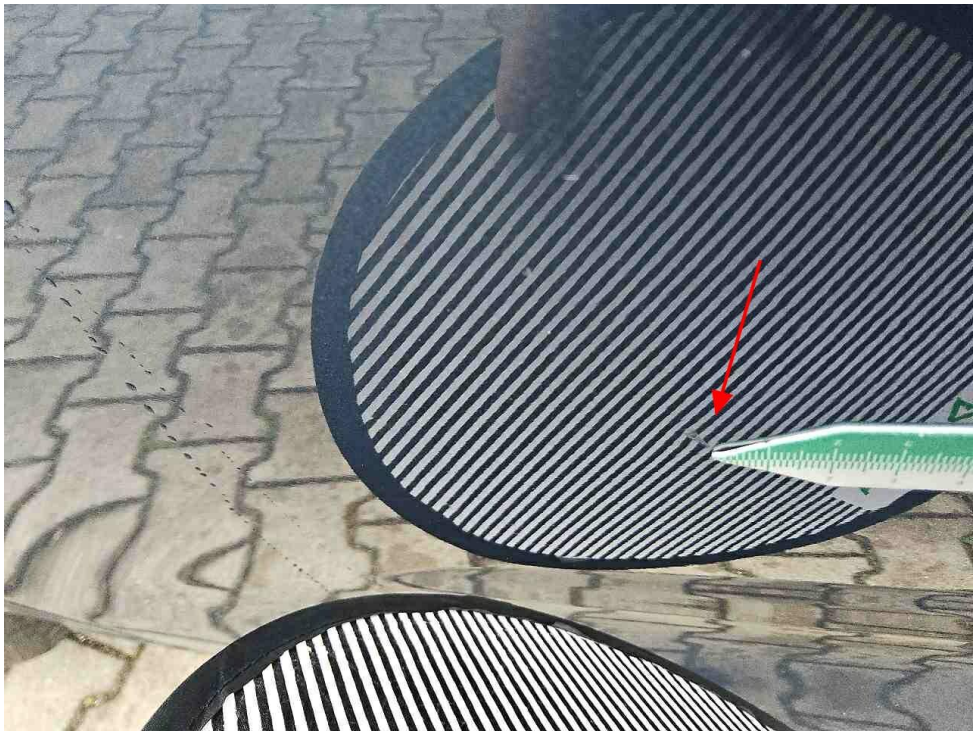
Bild 9 : Tür vorne links, eingedellt, Gebrauchsspur

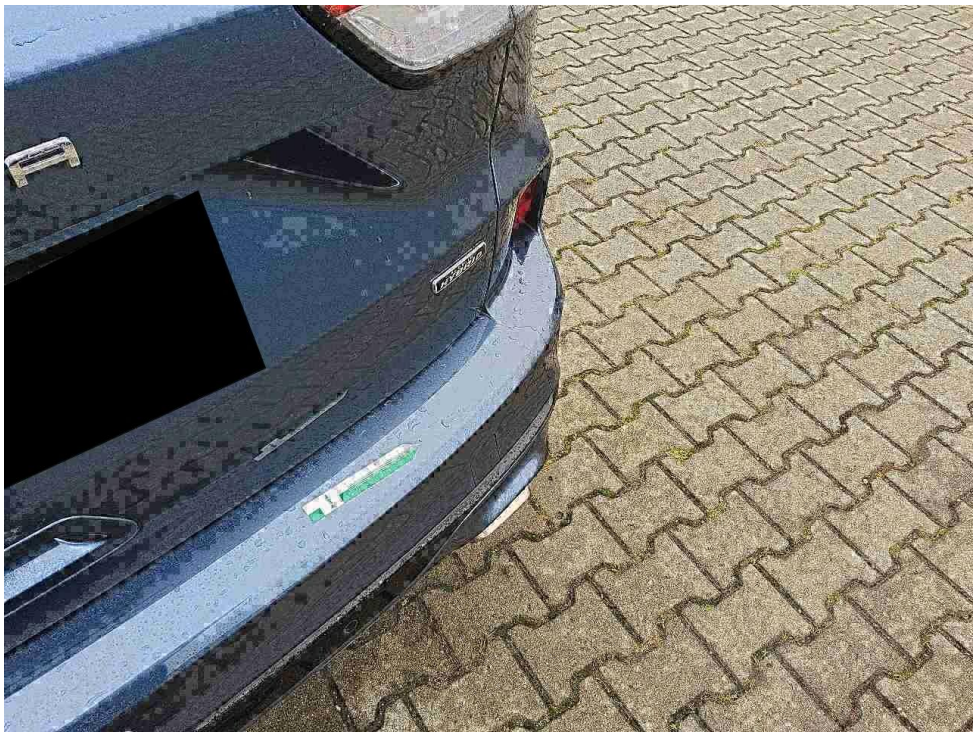
Bild 10 : Stoßfänger hinten Lackierung, Steinschlag, Gebrauchsspur
