Besichtigungsdatum: 30.09.2026
Protokollnummer: 48053557
Erstellt durch: Paula Busch
Besichtigt durch: Mohammed El Mustapha

YV1LFM1V9T1436934

Angaben zum Fahrzeug

Zustandsbericht

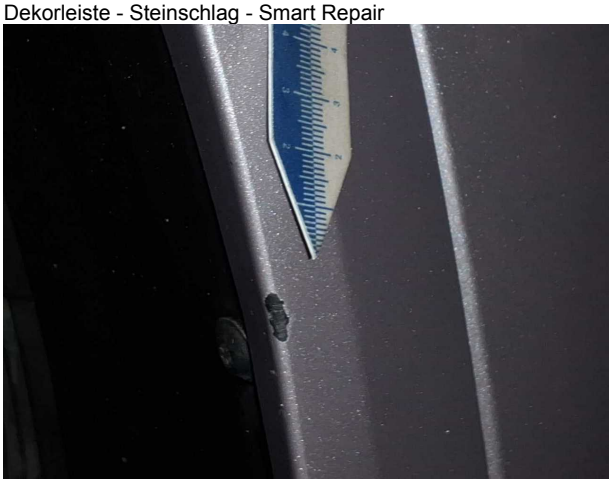
Beschädigung #1: Verkleidungen/Abdeckungen: Zierleiste / Dekorleiste - Steinschlag - Smart Repair

Beschädigung #2: Verkleidungen/Abdeckungen: Zierleiste / Dekorleiste - verkratzt / verschürft - Smart Repair

Beschädigung #3: Stossfänger vorn: Stossfänger vorn - Lackmangel - lackieren

Beschädigung #4: Rad/Reifen: Leichtmetallfelge hinten rechts - verkratzt / verschürft - erneuern

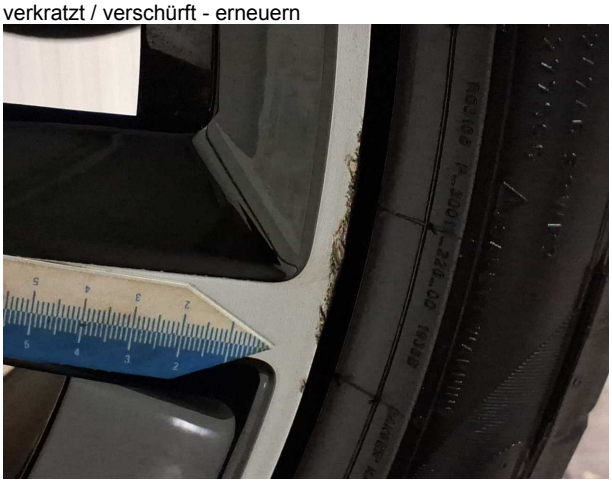
Beschädigung #5: Rad/Reifen: Leichtmetallfelge vorn rechts - verkratzt / verschürft - erneuern

Beschädigung #6: Rad/Reifen: Leichtmetallfelge vorn links - verkratzt / verschürft - Wertminderung
